PROPUESTA DE REHABILITACIÓN AL SISTEMA ELECTROMECÁNICO DE LA PLANTA DESALINIZADORA LITIBÚ

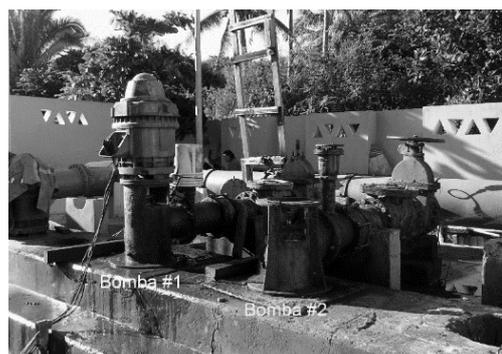
Para los dos equipos en operación ubicados en el Cárcamo de Agua de Mar (Figura 2), no cumplen con la eficiencia mínima requerida, ya que una es de 39.59% y la otra del 12.05%, cuando deben de alcanzar un mínimo de 70 %.

Figura 2.- Equipos de bombeo en el CAM.

En relación con los equipos de bombeo del CAM, se hace la siguiente propuesta: re equipamiento completo con 4 bombas verticales y otra adicional de reserva, todas con potencia de 40 Hp, estimando una eficiencia electromecánica del 95%.

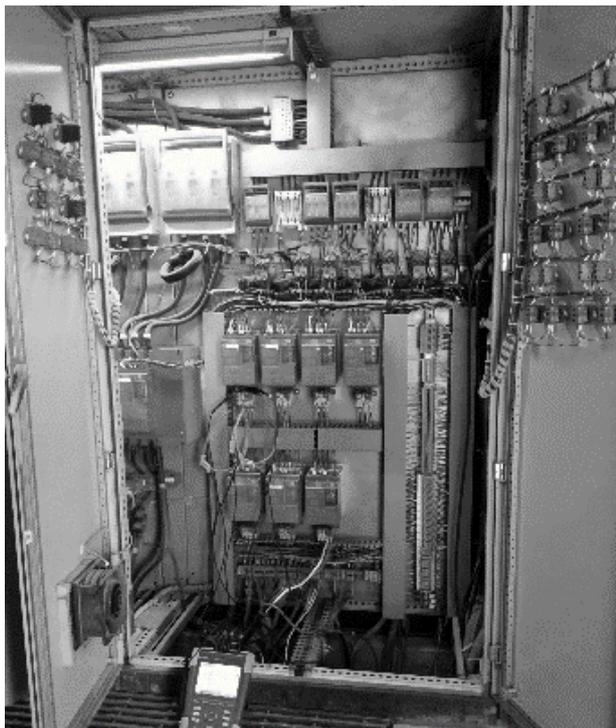
Con base en la Norma NMX-J-604-ANCE-2008 (Instalaciones eléctricas-métodos de diagnóstico y reacondicionamiento de instalaciones eléctricas en operación-especificaciones), se realizó una evaluación visual de los equipos eléctricos instalados y en operación (Figura 3, Figura 4), así como las condiciones de mantenimiento. Fueron 109 los criterios de evaluación, de los cuales, en el Cárcamo Agua de Mar no cumplen 30 puntos, en tanto que en la Planta Desalinizadora no cumplen 25 puntos, ambas en relación con las condiciones de desempeño, por lo tanto, se proponen acciones de rehabilitación.

Figura 3.- Tablero del CCM 1 de la PD.

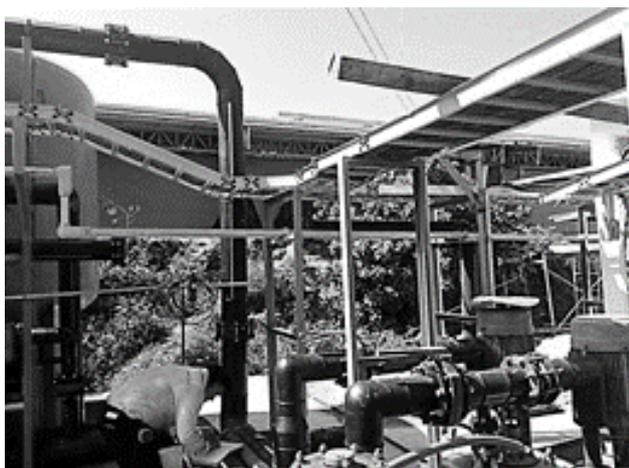
Figura 4.- Canalización tipo charola expuesta a la intemperie.

Debido a la importancia de los trabajos a realizar para mejorar la eficiencia, para el CAM es prioritario el cambio y rehabilitación de los equipos de bombeo y colocación de interruptores tipo cuchilla para las bombas; para la PD, el cambio de bombas de transferencia BV de 15 Hp, cambio de PLC Allen Bradley I/O CCM 1, Panel View 1500 Plus CCM 1, remplazo de actuadores y válvulas de 2", 6" y 8" para control de gasto de los tanques de zeolitas, instalación de transmisores de nivel en los tanques y cisternas, instalación de tapa para charola que se encuentre a la intemperie, y cambio de equipos de bombeo de alta presión.
