Erosión en Ríos Secos Pedemontanos en Mendoza. Estudio de caso: Río Seco Chañares.

Luis Enrique Guisasola, Patricia Susana Infante

Maestría en Ingeniería Ambiental e Instituto de Hidráulica, Facultad de Ingeniería, UNCuyo

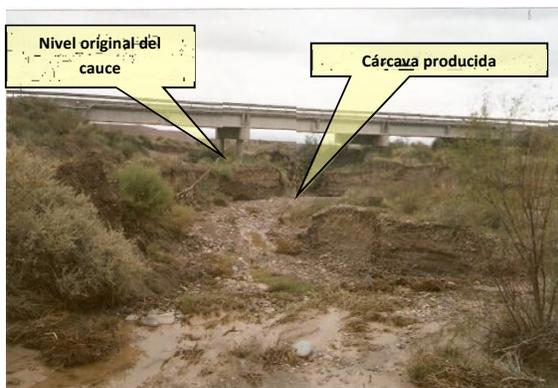
Tal como puede observarse en la Figura 3, la primera crecida produjo una cárcava angosta, pero de casi dos metros de profundidad. Este comportamiento continuó ensanchando el cauce y aumentando la esbeltez

Figura 3: Situación del brazo norte del Arroyo seco en febrero de 2005 como consecuencia de la primera crecida, vista desde aguas arriba

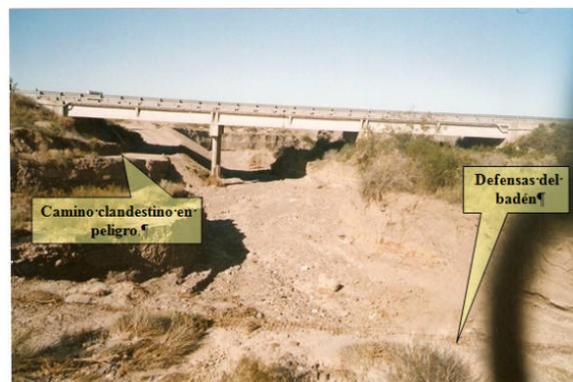
original de las columnas unos pocos días después notándolo en la Figura 4.

Figura 4: Situación del brazo norte del Arroyo seco en marzo de 2005 luego dos crecidas aluvionales, vista desde aguas arriba.

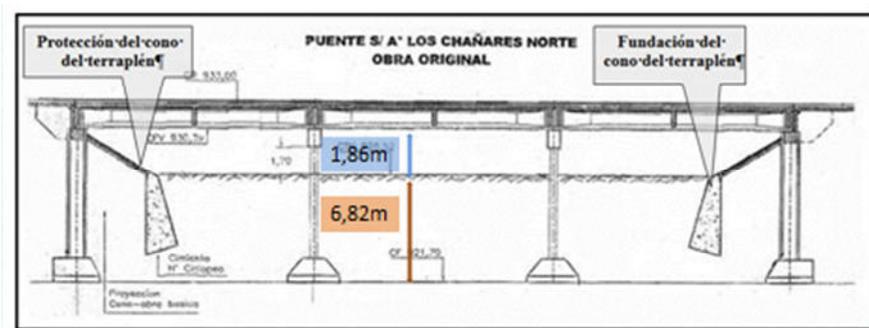
Figura 5: Plano conforme a obra del Puente Chañares Norte, enero de 2005

De acuerdo con los planos conforme a obra, la situación inicial del puente Chañares Norte es la que puede observarse en la Figura 5, donde la distancia desde cauce fue de 1,86 m durante más de 30 años. La profundidad de fundación o de desplante era de 6,82 m. La esbeltez de las columnas del puente se ha acrecentado, conforme al aumento su longitud. Las condiciones de vinculación en el cauce van variando, de acuerdo al tipo de obra que se realizó y el embanque o erosión que se produjeron durante el funcionamiento, temporariamente, hasta el colapso de cada una de ellas. El puente ha variado su situación de estabilidad en innumerables ocasiones debido a las obras que se realizaron a partir de 2008, considerando que, entre el 2005 y 2008, no ninguna intervención para disminuir el efecto móvil del lecho. Como ejemplo documentado en fotografías y relevamientos, puede observarse en la Figura 6, donde la luz libre, varió de 1,86 m en el año 2005 a 7,24 m en el año 2006, restando solamente una profundidad de desplante de 2,58 m, de acuerdo a la fuente (DNV, relevamiento 2006).

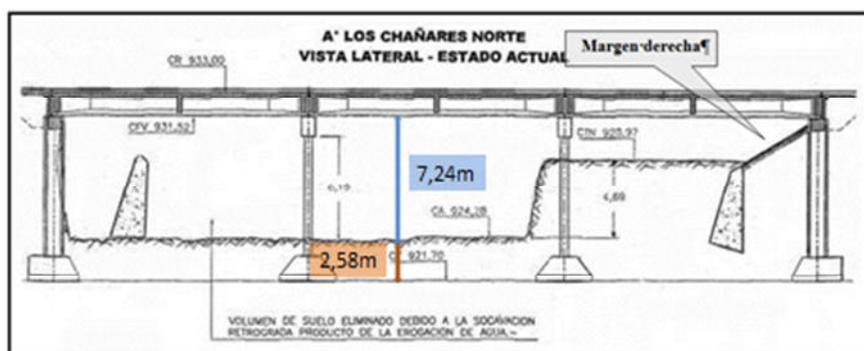
Figura 6: Estado del Puente sobre arroyo Los Chañares Norte, año 2006

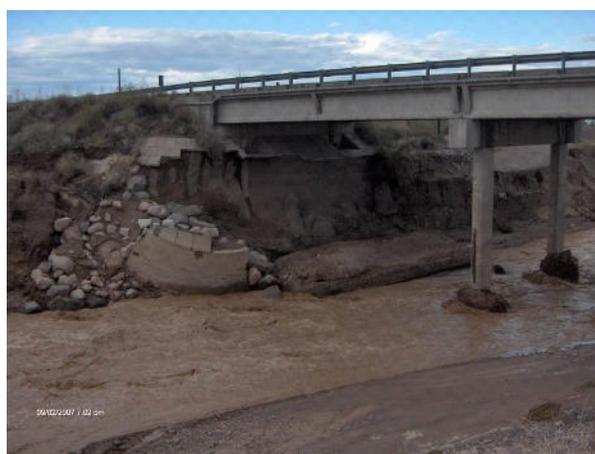
Las sucesivas tormentas y sus efectos erosivos fueron disminuyendo la cota del cauce exponiendo a la infraestructura a un colapso inadvertido, con el correspondiente peligro de muerte, tal como puede apreciarse en la Figura 7. En esta imagen se aprecia que la esbeltez de las columnas había aumentado excesivamente y, el cauce, alcanzado cotas muy cercanas a las de desplante, indicadas en la Figura 6. La Figura 7 indica que la crecida aluvional ha erosionado el pie de la protección del cono del terraplén del estribo norte, provocando su colapso y caída hacia el cauce. La crecida, canalizada sobre la margen izquierda ha ido removiendo el material de apoyo de la protección hasta hacerla caer más de tres metros por debajo de su nivel de fundación original, tal como puede apreciarse en la mencionada figura. Tal estado de situación, obligó a la DPV y DNV a solucionar esta situación, cada vez más peligrosa para el tránsito y las vidas humanas.

Figura 7: Crecida aluvional que ha causado que la protección del cono del terraplén de margen izquierda, se haya volcado hacia la corriente.

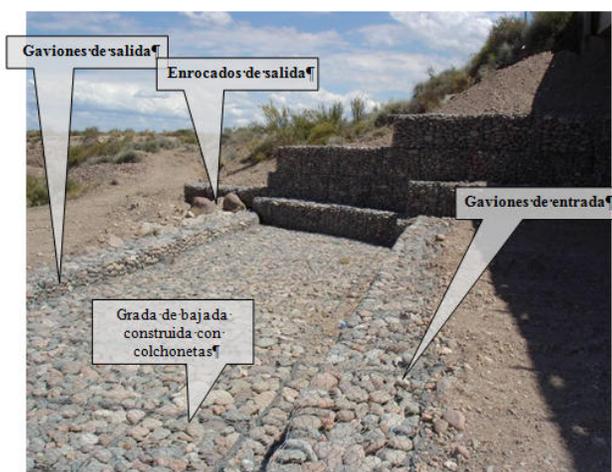
En el invierno de 2008, se encaró una obra de mitigación realizada en gaviones. En principio, la concepción de la primera parte de la obra fue la correcta, pero la restitución se materializó con un error conceptual serio. La obra fue realizada con colchonetas y gaviones, Figura 8, en una longitud de seis metros, 30 m de ancho y un metro de desnivel, con márgenes de gaviones. El cuenco de amortiguación de energía realizado con las colchonetas, al igual que los gaviones, fueron respaldados por geotextil para evitar la fuga de finos por la presión del agua. Tanto el diente de inicio como el del final también estaban materializados con gaviones. Se presume que el error radicó en que no se tuvo en cuenta la inclusión de una obra adecuada para la disipación de energía en la restitución al cauce, incluyendo solamente un enrocado de “respaldo”.

Figura 8: Obra ejecutada con gaviones y colchonetas, respaldados con geotextil. La obra de restitución al cauce natural carecía de amortiguación controlada de la energía.

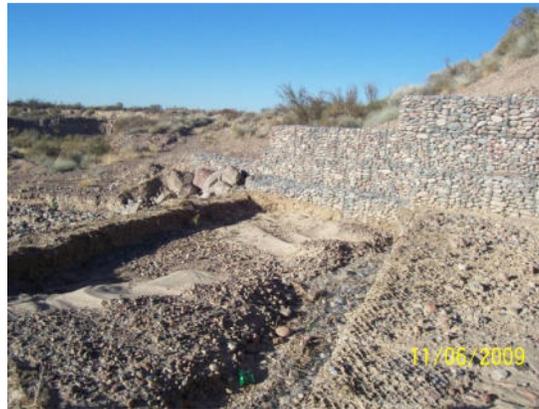
La obra pareció ser una buena solución para los escurrimientos intermitentes de variados caudales. El ciclo hidrológico 2009 – 2010 demostró lo contrario. Las crecidas (5 o 6 eventos) se encargaron de destruir la protección aguas abajo y dejar el cuenco (Figura 8) sin restricciones, tal como puede apreciarse en la Figura 9. Si bien la obra se mantuvo dentro de sus parámetros geométricos, es decir entre los dos umbrales de gaviones, el cuenco sufrió la acción mecánica del cuantioso arrastre de sólidos que golpearon incesantemente el alambre del tejido. A pesar de ello, luego del ciclo hidrológico las colchonetas resistieron las crecidas. Debido a que el concepto de la colchoneta es la de estabilización de una superficie mediante su peso propio, Figura 9, donde puede observarse en la margen derecha, la acumulación de material grueso y fino, debido a la cola del sedimentograma de la crecida.

Figura 9: Obra de gaviones y colchonetas. Las crecidas han dejado material de sedimentación.

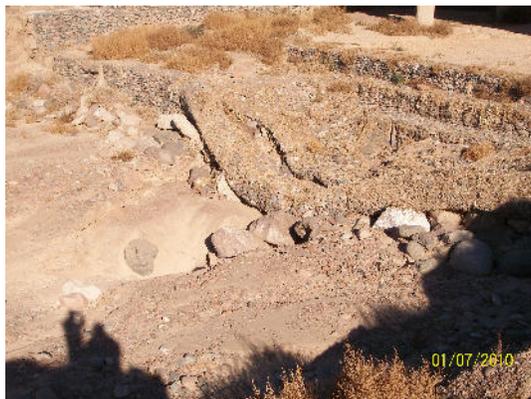
Aguas abajo de los gaviones terminales (2 m de altura) se colocaron algunas rocas sin ningún tipo de confinamiento, apoyadas directamente sobre el material del cauce natural, tal cual puede evaluarse en la

Figura 10, demostrando su insuficiencia para amortiguar la energía de salida de la primera sección de la obra.

Volviendo a la primera falla, evidenciada en la Figura 11 y Figura 12, las rocas colocadas se han ido “hundiendo” paulatinamente a causa de la remoción de las partículas de la matriz del cauce por la acción de la disipación de la energía. La altura de la protección aguas abajo disminuyó su altura hasta “hundirse” totalmente en la matriz del cauce, tal como puede apreciarse en la Figura 12.

Figura 11: Colapso de la primera obra de mitigación. Los gaviones del segundo umbral han caído hacia aguas abajo al quedarse sin soporte a causa del “hundimiento” de las rocas colocadas como protección en la matriz del cauce.

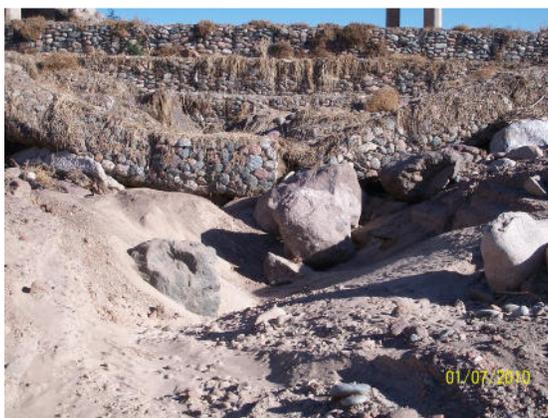
Los sucesivos ciclos hidrológicos hasta 2013 llegaron con su erosión 30 cm por debajo de la primera hilera de gaviones, es decir a cota 922,78 msnm, situación crítica, ya que el cauce se encontraba a 1,08 m de la cota de nivel de desplante de las pilas del puente y a menos de 10 metros de distancia aguas abajo.

Figura 12: Colapso de la estructura visto desde aguas abajo. La erosión ha provocado el “hundimiento” de las rocas que debían sostener el engavionado de salida de la obra.

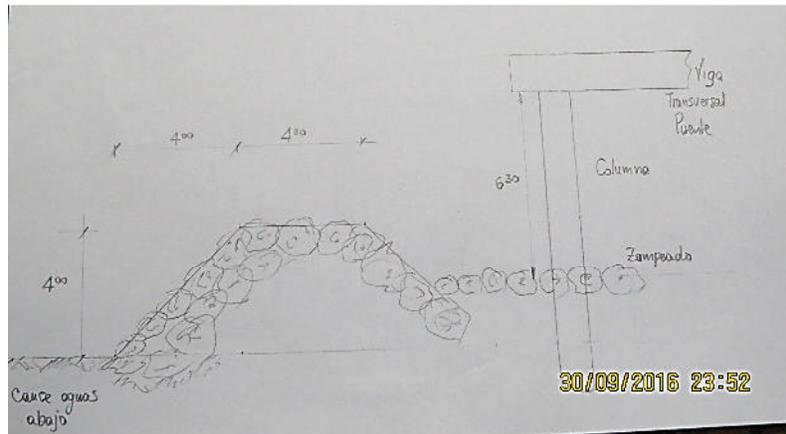
La segunda obra, ejecutada en diciembre de 2013, consistió en un enrocado transversal en la misma progresiva. El enrocado transversal fue reforzado con un zampeado de rocas de menor tamaño, de unos 50 cm de tamaño medio, tapizando la proyección de la planta del puente. El nivel del cauce, en la progresiva del puente se encontraba a unos dos metros por debajo de la cota de la obra anterior. La altura libre estructural de las columnas creció a 6,30 m, tal como puede observarse en el esquema de la Figura 13.

Esta obra también carecía de protección contra la erosión regresiva y de resguardo para la disipación de la energía de la corriente de las crecidas de ese período estival. Tomado como promedio un ancho superficial de 4 m y una altura de cuatro metros que, por los treinta metros de ancho de cauce, resulta un volumen de enrocado de aproximadamente entre 960 y 1000 m³. Teniendo en cuenta el zampeado que tapizó el cauce, de 50 cm de altura, por 12 m por 30 m, se agrega un volumen aproximado entre 180 a 200 m³ de rocas.

Figura 13: Esquema de la segunda obra de mitigación contra la erosión, constituida por un azud sin disipación de energía

Al final del período estival 2013-2014, la obra nueva colapsó en la forma de rotura de una presa, es decir, con una sección arrasada por la corriente semisólida, dejando una escotadura equivalente a un sexto del ancho total del cauce. El nivel de base del cauce se mantuvo aproximadamente en el que estuvo planteado, pero la erosión llegó muy cerca aguas abajo de las pilas. El día primero de marzo se pudo presenciar una crecida. De acuerdo con las fotografías tomadas en ese momento y, con el cauce seco, podría realizarse una aproximación para calcular un orden de magnitud de la crecida. En primera instancia, se pudo apreciar la velocidad del agua, (4 a 5 m/s en la sección del puente). Tomando como referencia las fotografías, luego de la crecida, con el cauce seco, pudo estimarse un calado promedio entre 1,50 y 1,60 m. El ancho de la sección de 30 m en el puente, conforma un área hidráulica media que podría estimarse en 46,5 m². Si se aplica la ecuación de la continuidad de manera instantánea, es decir el caudal que escurría en ese momento y se multiplica un porcentaje de la velocidad superficial estimada, por el área hidráulica. Para el caso del escurrimiento de la crecida, el ancho del cauce es mucho mayor que su calado, por lo que la velocidad máxima se encuentra en la superficie. Suponiendo un 75% de esa velocidad estimada, como velocidad media, se tendría un caudal instantáneo de unos 157 m³/s. Esta corriente fue la que acabó por dejar fuera de servicio a la segunda obra de mitigación.

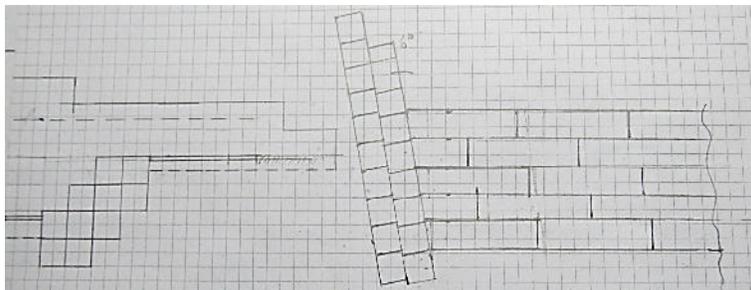
Figura 14: Esquema de detalle de uno de los saltos y margen, constituidos por gaviones y colchonetas y geotextil

Debido a que la diferencia de cotas entre el nivel bajo el puente y el cauce aguas abajo ronda los cuatro metros, se han calculado distintos tipos de obras de mitigación, que incluyen siempre la etapa de disipación de energía, basadas en el tirante crítico sobre el umbral de cada cuenco y una sumergencia total del resalto contenido en el cuenco aguas abajo. Las alternativas estudiadas son: cuatro etapas de un metro, dos etapas de dos metros y una sola etapa de cuatro metros, para un caudal de diseño de $154 \text{ m}^3/\text{s}$. El caudal elegido corresponde al cálculo para una tormenta de diseño de 25 años de recurrencia, basada en las curvas IDF 2008 del INA para el piedemonte mendocino. En función de los valores de la distribución espacial de las isoyetas elípticas, se calcularon los hidrogramas de crecida, correspondientes a los tiempos de recurrencia de 25, 50 y 100 años, mediante la aplicación del Programa HEC-HMS v 3.2. Para la obra de cuatro saltos de un metro cada uno, se necesita una sumergencia de 1,90 m y un cuenco de amortiguación de 30 m de ancho por 15 m de longitud y un umbral de salida para cada uno de 1,90 m con un tirante de 2,86 m. La velocidad en el cuenco es por demás alta, de 9,33 m/s en el calado conjugado inicial. Por esta razón es que todo el cuenco debe estar revestido por colchonetas de 23 cm como mínimo y un revestimiento mínimo de hormigón armado de 15 cm de espesor, con tamaño de una pulgada o más, es decir del tamaño máximo que pueda ser procesado por un camión mixer hormigonero, para mayor resistencia a la erosión por choque. El hormigón deberá introducirse entre 3 y 5 cm en la colchoneta y poseer una malla de acero de entre 6 y 8 mm de diámetro para mantener unidos los paños en caso de fisuración. El cuenco que sufrirá mayor deterioro será el primero, por lo que se recomienda el mayor espesor de colchoneta, 30 cm y una capa de hormigón de unos 17 cm de espesor. Los muros para cada cuenco tendrán una altura de 4 m con un gavión de fundación y 6° de inclinación hacia afuera, con tres hileras hacia afuera, tal cual lo mostrado en el esquema de la Figura 14, de manera de aumentar su peso y evitar su vuelco. Todos los elementos deberán poseer apoyo y respaldo de manta geotextil para mantener los recintos estancos, de manera de no perder material por sifonamiento. La salida de cada cuenco tendrá un escalonado hasta alcanzar la cota del próximo salto. El umbral estará resuelto con una estructura de gaviones de 3m longitudinales por 30 m de ancho y un diente de un gavión más por debajo del nivel de base de la colchoneta. La longitud total de la obra se extenderá por 111 metros, incluyendo un tapizado de 12 m de colchonetas a la salida de la obra y a nivel natural del cauce, que servirá de elemento de monitoreo para la erosión regresiva, tal cual lo mostrado en el esquema de la Figura 15.

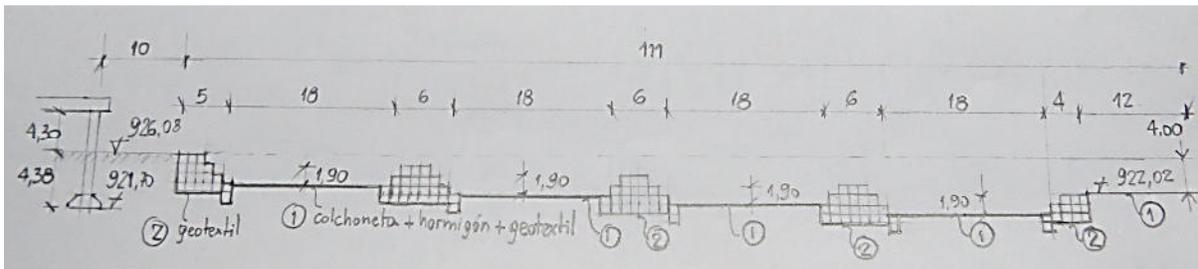
Figura 15: Esquema de la obra de mitigación contra la erosión, constituida por gaviones y cuatro etapas de disipación de energía.
