RELEVAMIENTO DE LA NAPA FREÁTICA EN EL DEPARTAMENTO SAN MARTÍN.

Silicani, Matías Ricardo ¹, Raúl Francile ²

RESUMEN

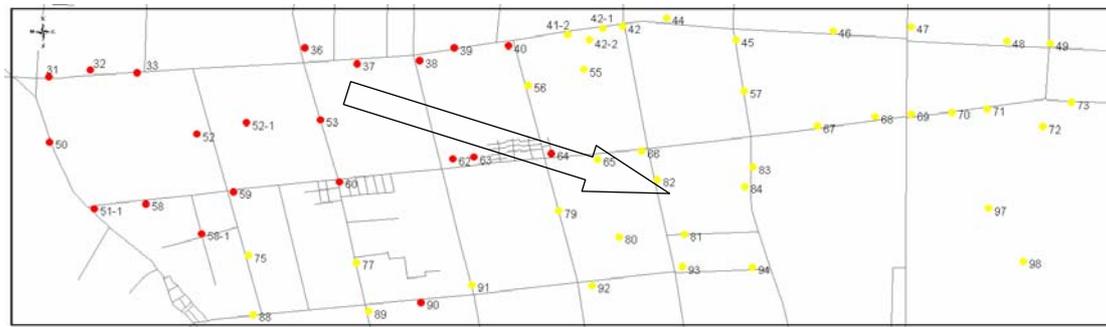
Disposición de la altimetria

Los puntos en color rojo son los que corresponden a valores por encima de la media, los amarillos por consiguiente son los que están por debajo o igual al valor de la media. Por lo tanto se puede deducir que, los puntos de mayor cota se encuentran al noroeste del área en estudio (609 m) y disminuyen hacia el Sureste (585 m), como se indica en el mapa anterior. Este patrón, Noroeste-Sureste, es propio de la provincia de San Juan, se estima que se da en general para todo el departamento.

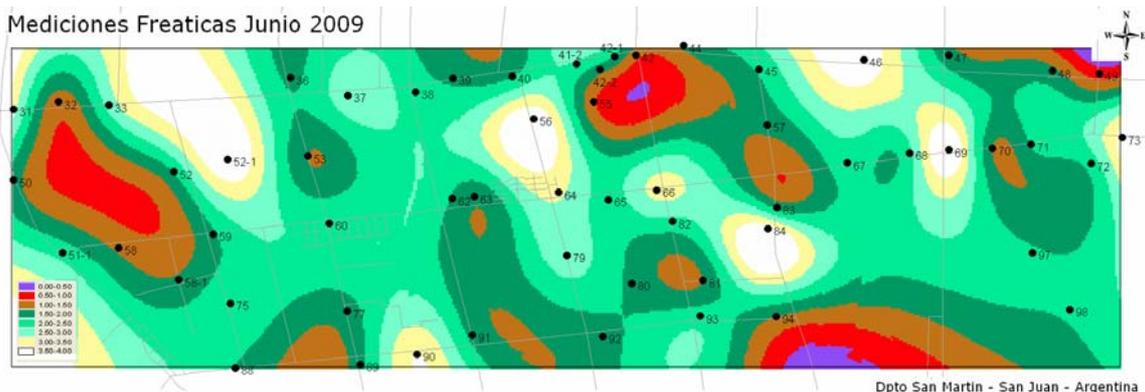
Grafico 1

La medición del mes de Junio del año 2009, (Gráfico1), no presenta superficie que contenga un nivel freático con valores de 0.00 a 0.50 m, se observa que un 2% esta en los valore de 0.50 a 1.00 m, lo que significa un área de 87 Has. Un 14% esta relacionado a los valores de 1.00 a 1.50 m, abarcando un área de 694 Has. Lo que nos indica que el 16% del área, que significa, un total de 781 Has están por sobre los valores que previamente colocamos como tolerables. El restante 84% que equivale a 4339 Has se encuentra en un nivel de menor peligrosidad.

Se debe observar que la freática en este mes, se espera que siga el orden antes mencionado, ya que el mes de Mayo es un mes de monda, por lo tanto no se encuentran cantidades significativas de riegos que provoquen una recarga considerable.

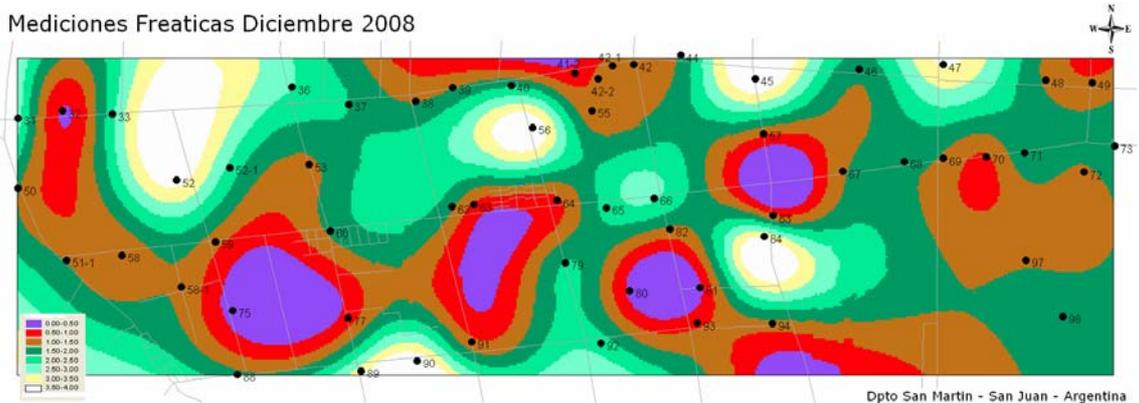
Gráfico 2

En esta medición, (Gráfico 2), correspondiente al mes de Diciembre del año 2008, se encuentra que hay un 7% del total de la superficie, lo que indica un área de 347 Has que contienen nivel freático con valores de 0.00 a 0.50 m, se observa que un 10% esta en los valore de 0.50 a 1.00 m, lo que significa un área de 521 Has. Un 37% esta relacionado a los valores de 1.00 a 1.50 m, abarcando un área de 1822 Has. Lo que nos indica que el 54% del área, que significa, un total de 2690 Has están por sobre los valores que previamente colocamos como tolerables. El restante 63% que equivale a 2430 Has se encuentra en un nivel de menor peligrosidad.

Como se observa, la situación del drenaje en el departamento hasta el presente, se muestra crítica.

Ello se podría deber a:

- 1) La falta de limpieza de los colectores de drenaje, o a que durante las limpiezas realizadas durante todos los años precedentes se han profundizado los drenes y los pases entre rutas y vías del ferrocarril han quedado muy por encima de la solera actual.
- 2) El exceso de agua empleado por los regantes, especialmente durante la temporada de primavera.

Los niveles freáticos deberían abatirse durante el mes de diciembre, dado que los cultivos comienzan a evapotranspirar. Por ello es factible que descienda dicho nivel.

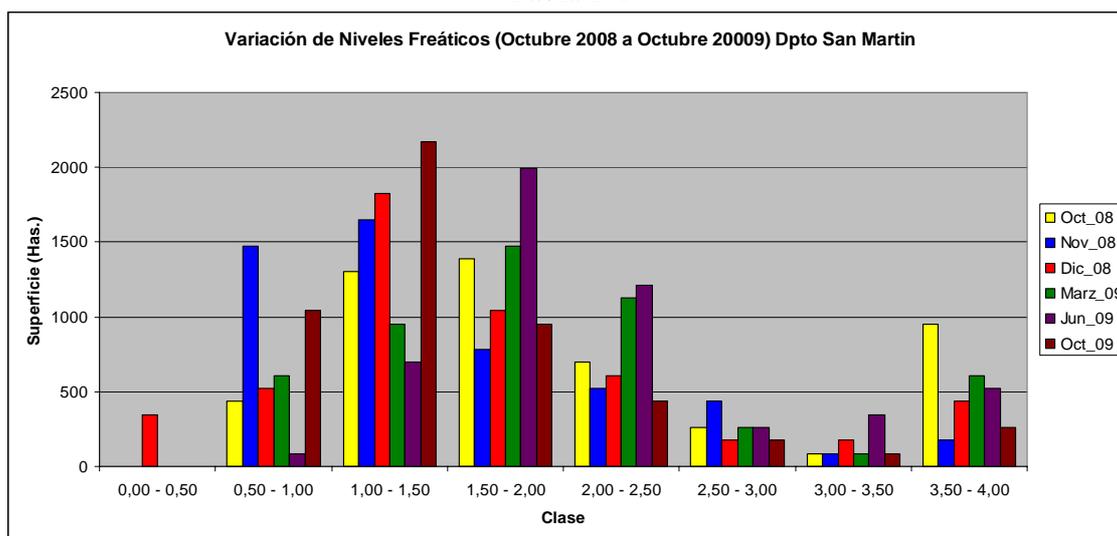
Gráfico 1-1

Como se observa en las Tabla 1-1 y en el Gráfico 1-1, si bien descendieron los niveles freáticos en los estratos hasta 1 m, hay dos grandes incrementos, uno en el mes de noviembre del 2008 y otro en Octubre de este año, el estrato entre 1 a 1,50 m se incrementó significativamente en el mes de Diciembre de 2008 y luego descendió relativamente en Marzo y Junio del 2009, hasta un nuevo incremento en Octubre de este año, mientras que entre 1,50 a 2,00 m de profundidad fue muy elevado en los meses de Octubre, Diciembre del 2008, Marzo y Junio del 2009, descendió entre Noviembre de 2008 y Octubre de 2009, aunque sin llegar al nivel de arranque de Octubre de 2008. Si bien por el riego y la evapotranspiración de los cultivos se esperaba que descendieran los niveles freáticos entre 0 a 1,50 m, no lo ha sido como era factible de esperar, por lo que cabe sospechar que los drenes no se encuentran funcionando como deberían.

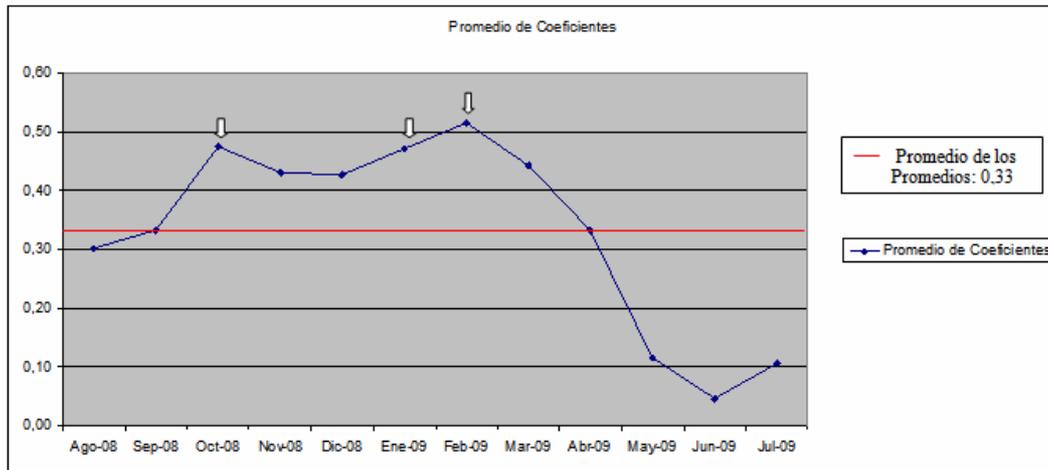
En la gráfica se ve claramente un aumento en los caudales entregados en los meses de Octubre de año 2008 y Enero y Febrero de 2009, lo que podría ser el causante del aumento de los niveles freáticos en los meses de Noviembre y Diciembre de 2008 y Marzo del 2009, como se aprecia también el brusco descenso de entrega de caudales antes de los días de monda, se ve reflejado en la medición correspondiente al mes de Junio del presente año.

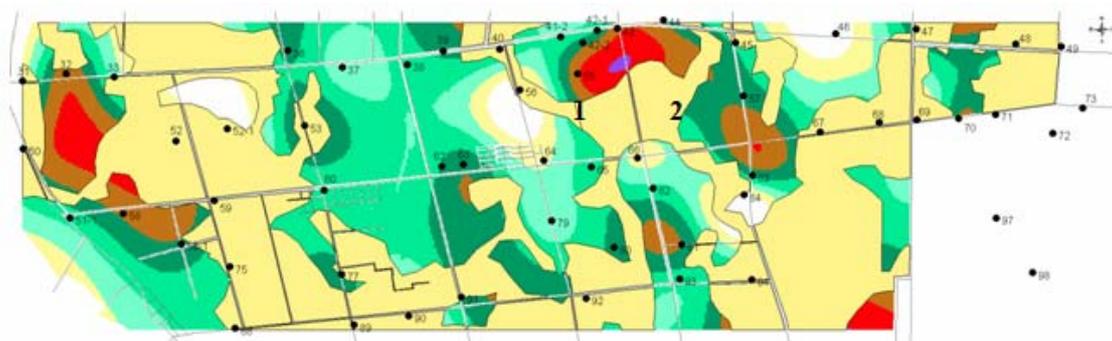
Suelos con mal drenaje Vs. Freatica Junio 09

Esta medición que corresponde a Junio del año 2009, se realizó en los primeros días del mes de Julio, por lo que el nivel freático se encuentra bajo porque es época de monda. Así y todo se verifican en las manzanas 1 y 2 como el nivel no logró reducirse lo suficiente, se destaca la presencia de suelos con mal drenaje en ambas manzanas.

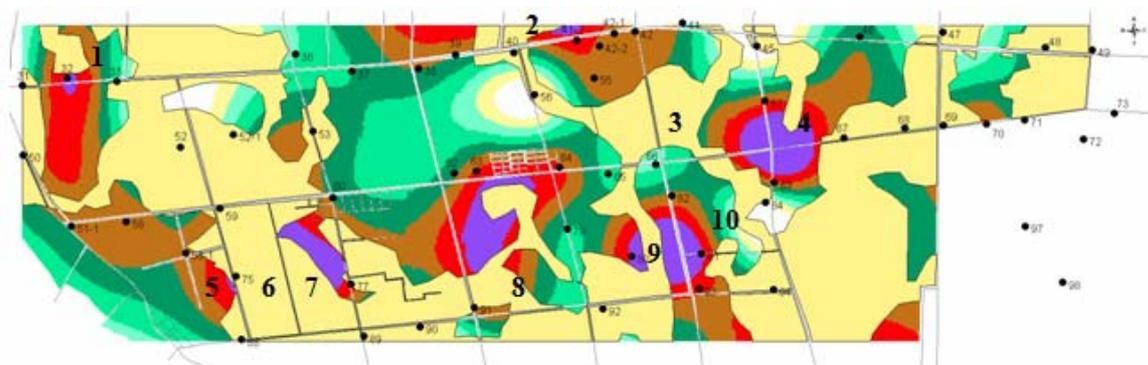
Suelos con mal drenaje Vs. Freática Diciembre 08

Esta medición correspondiente a Diciembre de 2008, afirma en gran parte la hipótesis de que la freática esta ligada a las características de los suelos, por poner un ejemplo en concreto, el freatómetro número 32, ubicado en la esquina superior a la izquierda en el área de estudio, posee un nivel freático de 0,45 m y esta situado justo sobre un suelo con mal drenaje, la medición anterior (noviembre 2008) tenía un nivel de 0,73 m, lo que indica que a excepción de que halla una causa externa que este recargando (porque por isohypsas no se encontró recarga en el sector), al suelo le cuesta mucho disminuir el nivel freático.

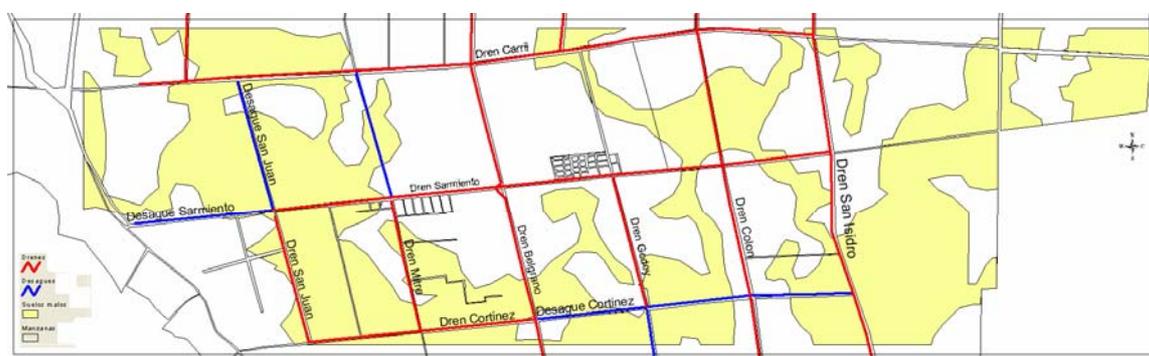
Red de Drenaje y Desagues Vs. Suelos con mal Drenaje

Existen dos cuestiones, primero si bien parece que la red abarca lo suficiente, y lo que no, lo abarca la red de desagües, se procedió a agrandar la red de drenaje, (solo en un modo hipotético y para el presente trabajo), quedando como resultado posible el mapa 1-1.

Como segunda cuestión, en el presente trabajo no se cuenta con la distribución de la red de drenes parcelarios, lo que podría ser de gran ayuda para determinar si ese es uno de los problemas que se encuentran en la zona o no, decir si son escasas las parcelas que poseen drenaje.
