# Landsat 8 - Clasificación de superficie inundada Incremento 2016-01-14 (rojo) vs 2015-09-08 (azul)

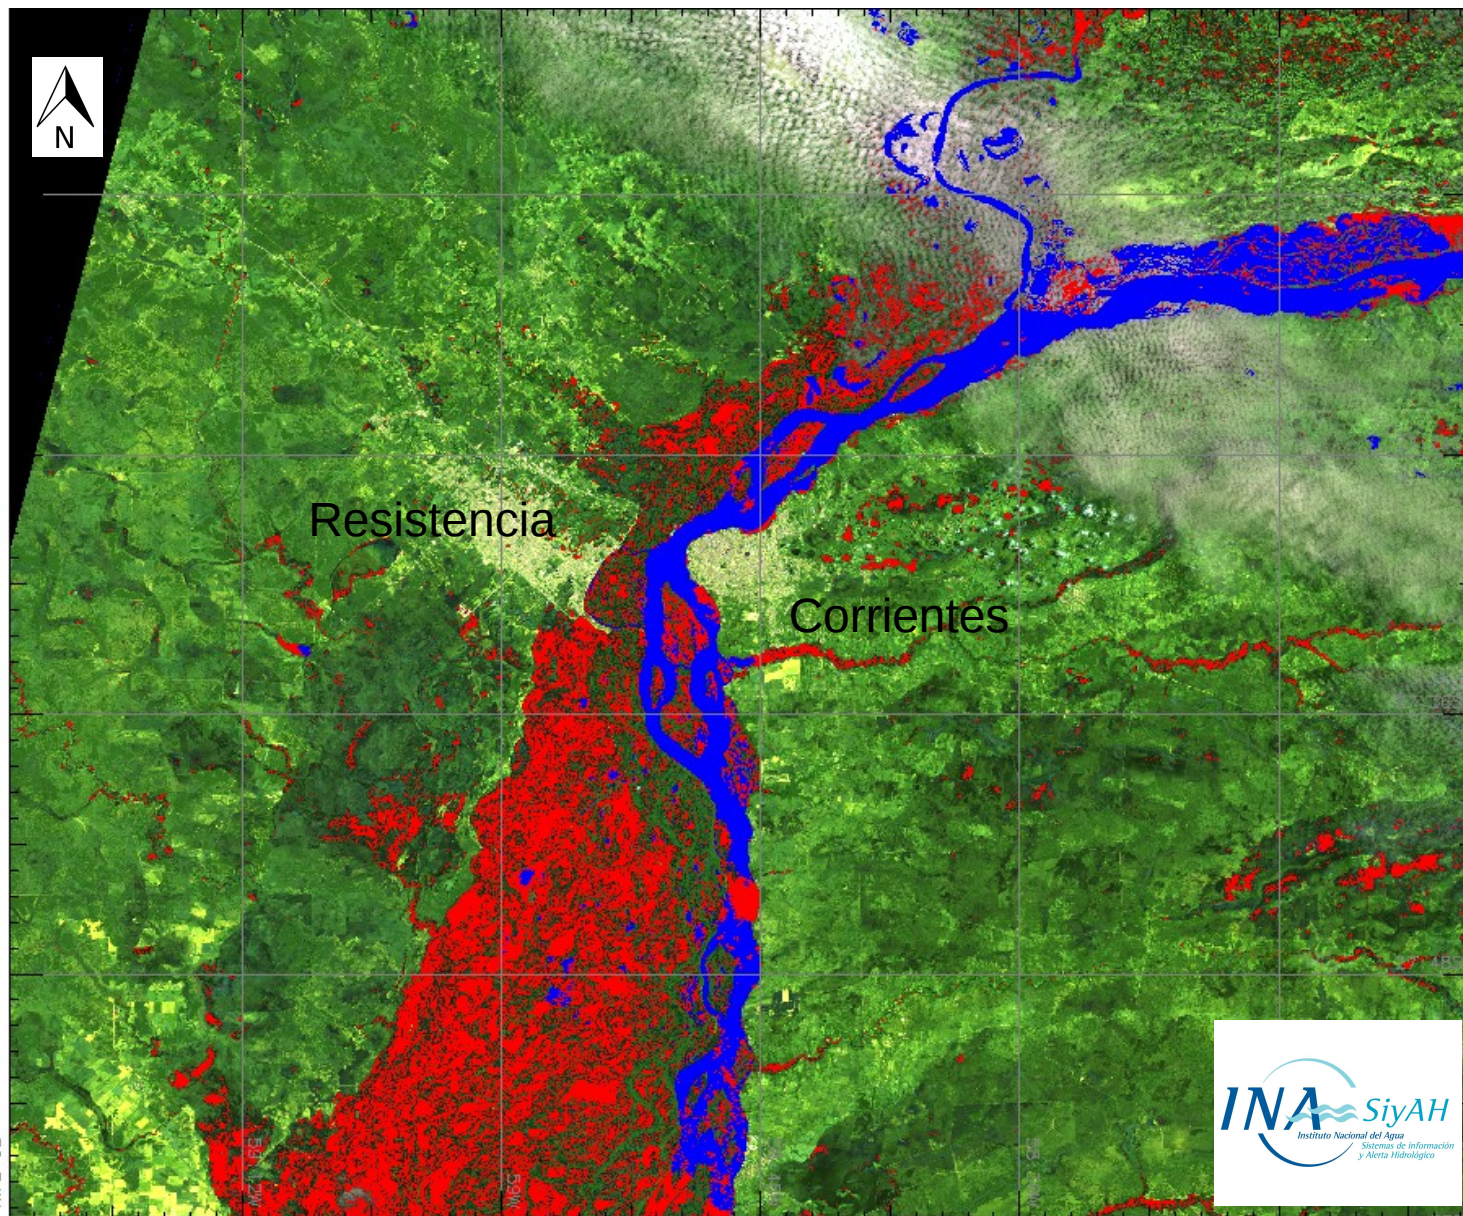
Imagen de fondo: combinación color bandas 7 ,6 y 3, Landsat 8 226-79 2016-01-14.

Resolución 30m. Coordenadas geográficas

Método de clasificación: ISODATA a partir de NDXI
