ANÁLISIS DE IMÁGENES SATELITALES SENTINEL-1B PARA EVENTO DE PRECIPITACIONES ENTRE EL PERÍODO 22/04/2019 Y 28/05/2019 EN LA PROVINCIA DE FORMOSA

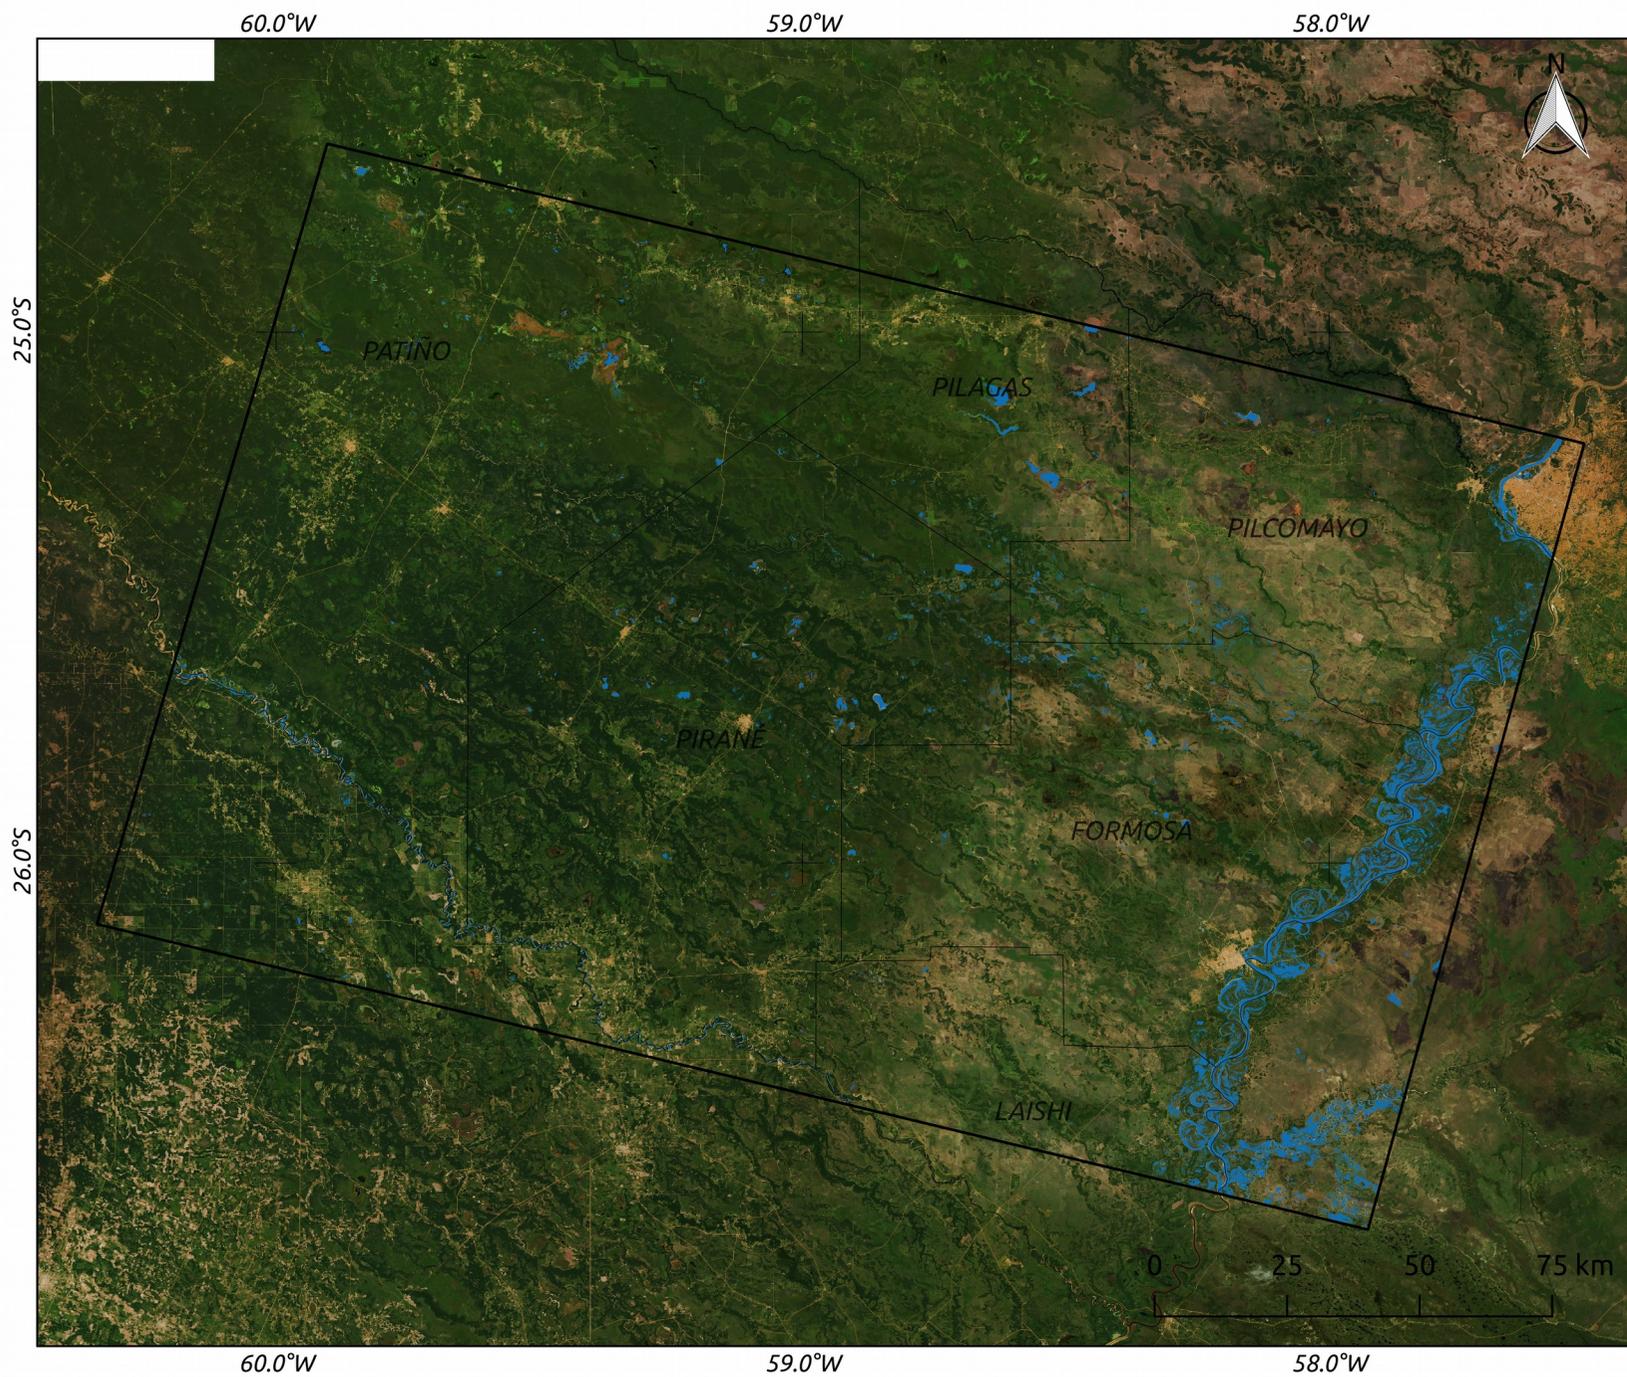
Estado de situación para la fecha 16/05/2019. Ciudad de Clorinda, Formosa, río Paraguay. En base a imágenes radar Sentinel-1B.

(*) Se trata de un producto operativo sujeto a validación. Las máscaras son realizadas a partir de la aplicación de umbrales sobre la respuesta radiométrica de las polaridades Vertical-Vertical (VV) y Vertical-Horizontal (VH)

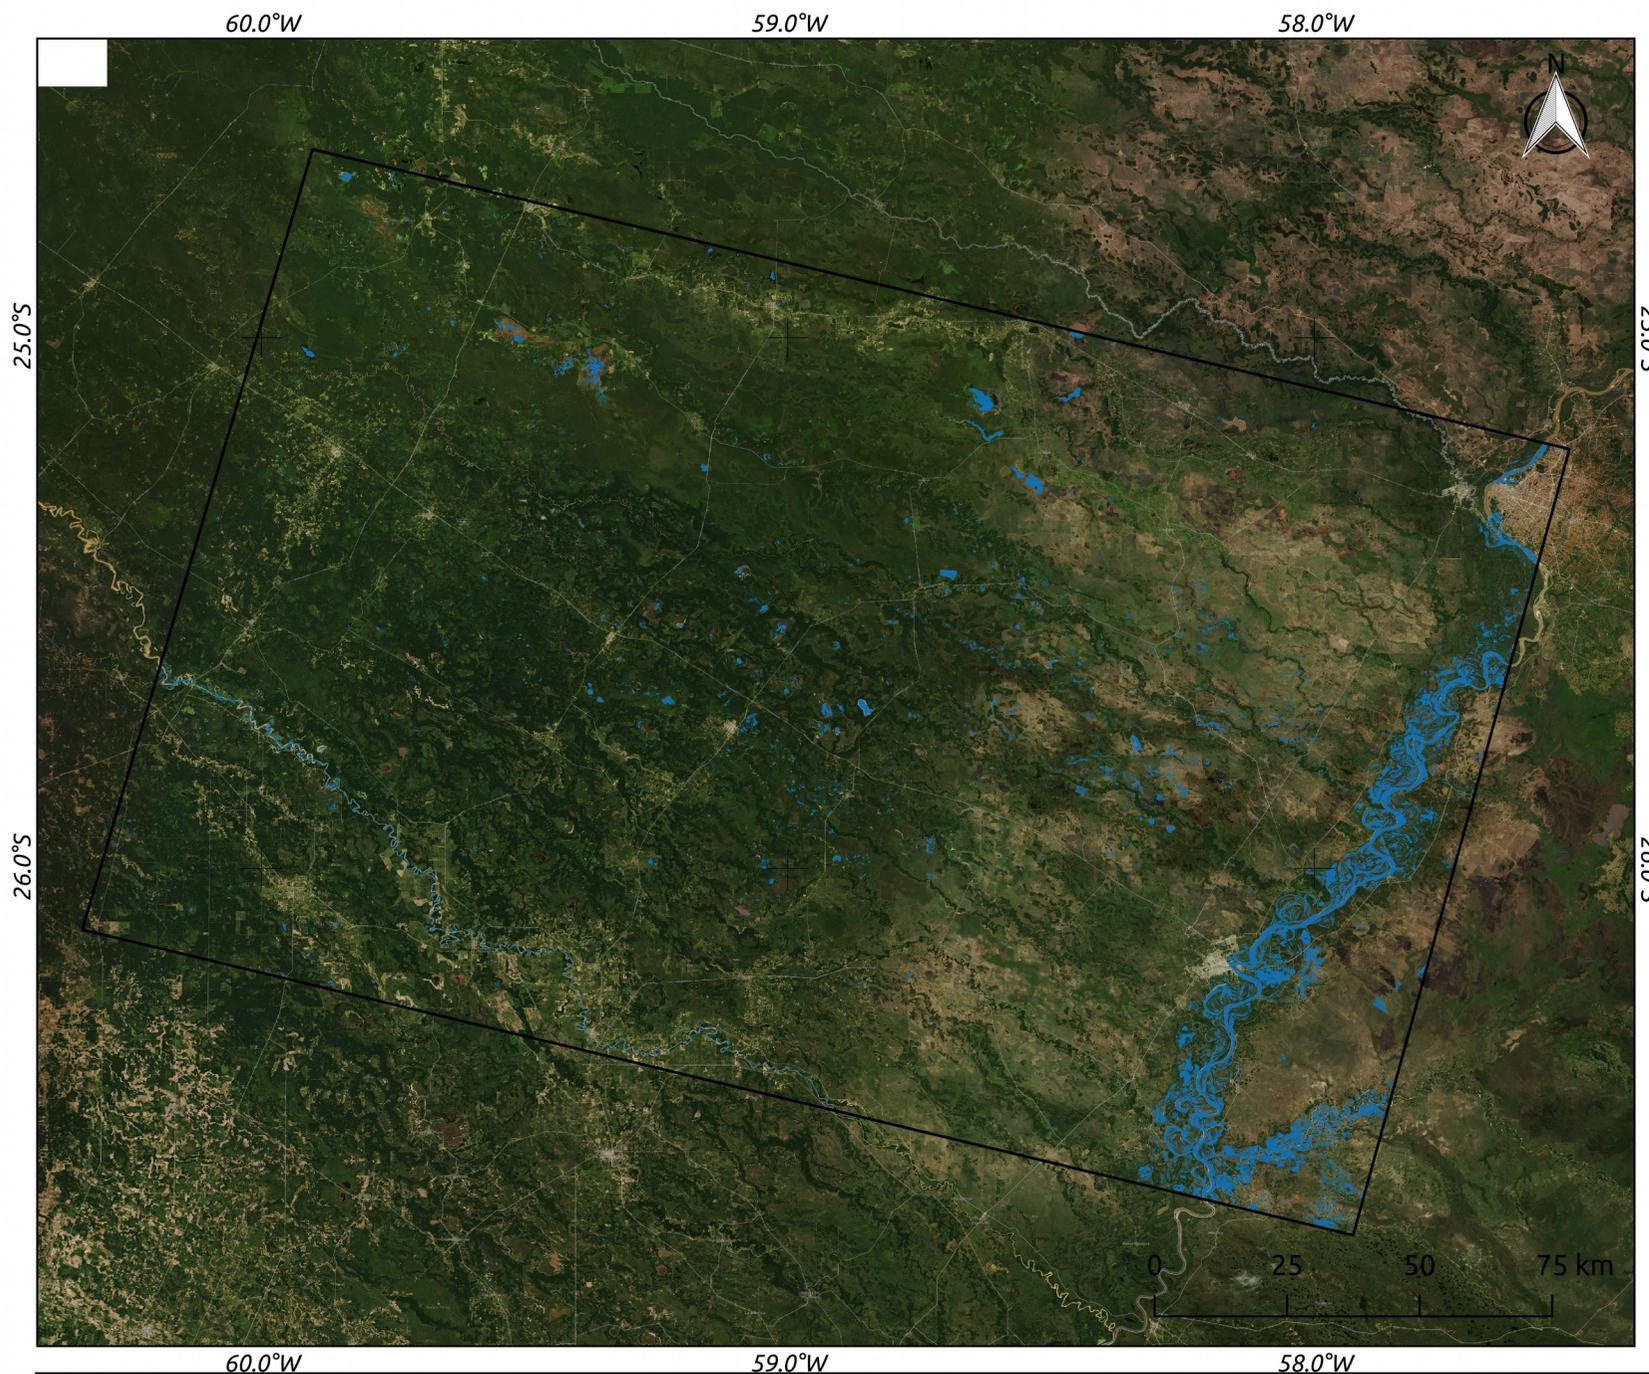
Estado de situación para la fecha 28/05/2019. Ciudad de Clorinda, Formosa, río Paraguay. En base a imágenes radar Sentinel-1B.

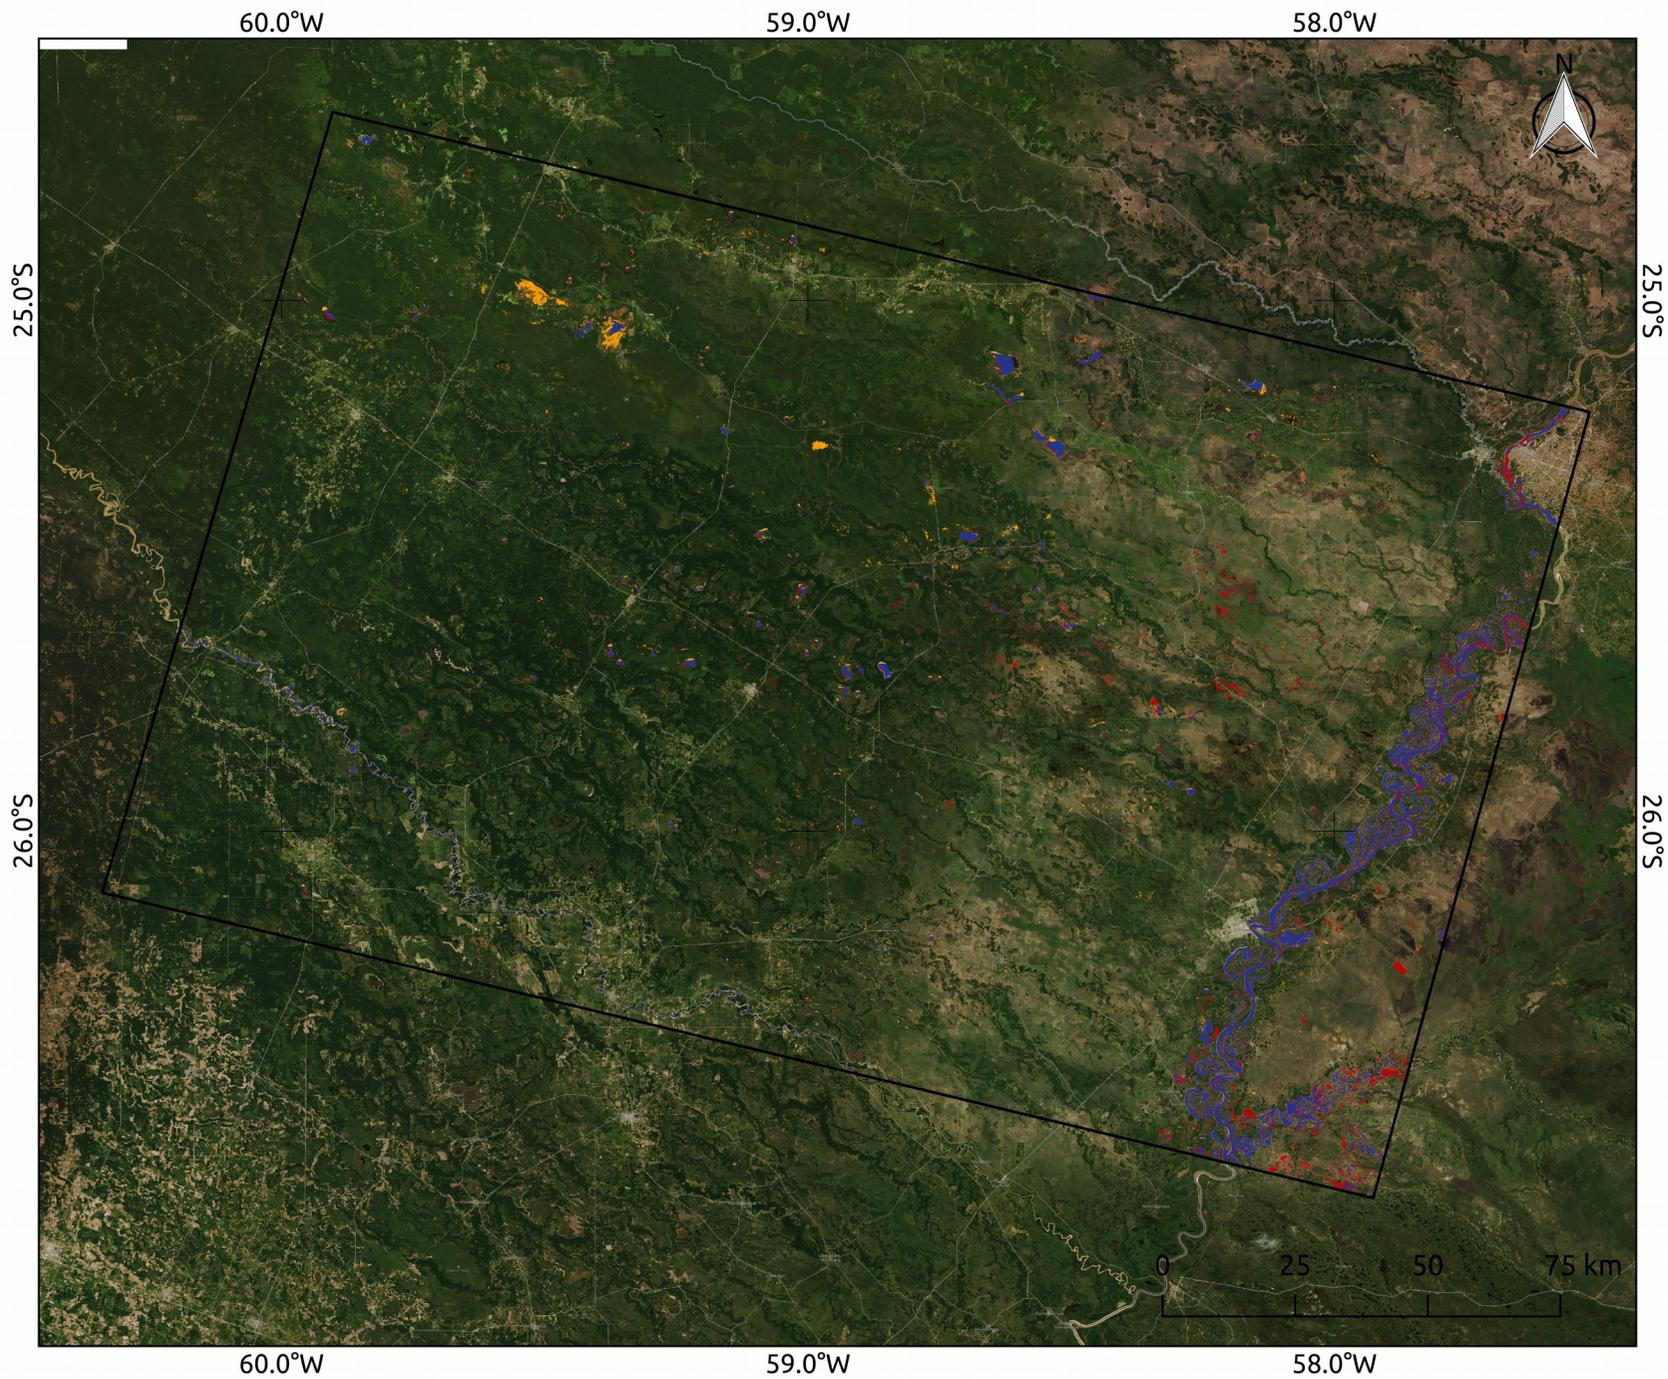
Detección de cambios entre fechas 04/05/2019 y 16/05/2019. Ciudad de Clorinda, Formosa, río Paraguay. En base a imágenes Sentinel 1-B.

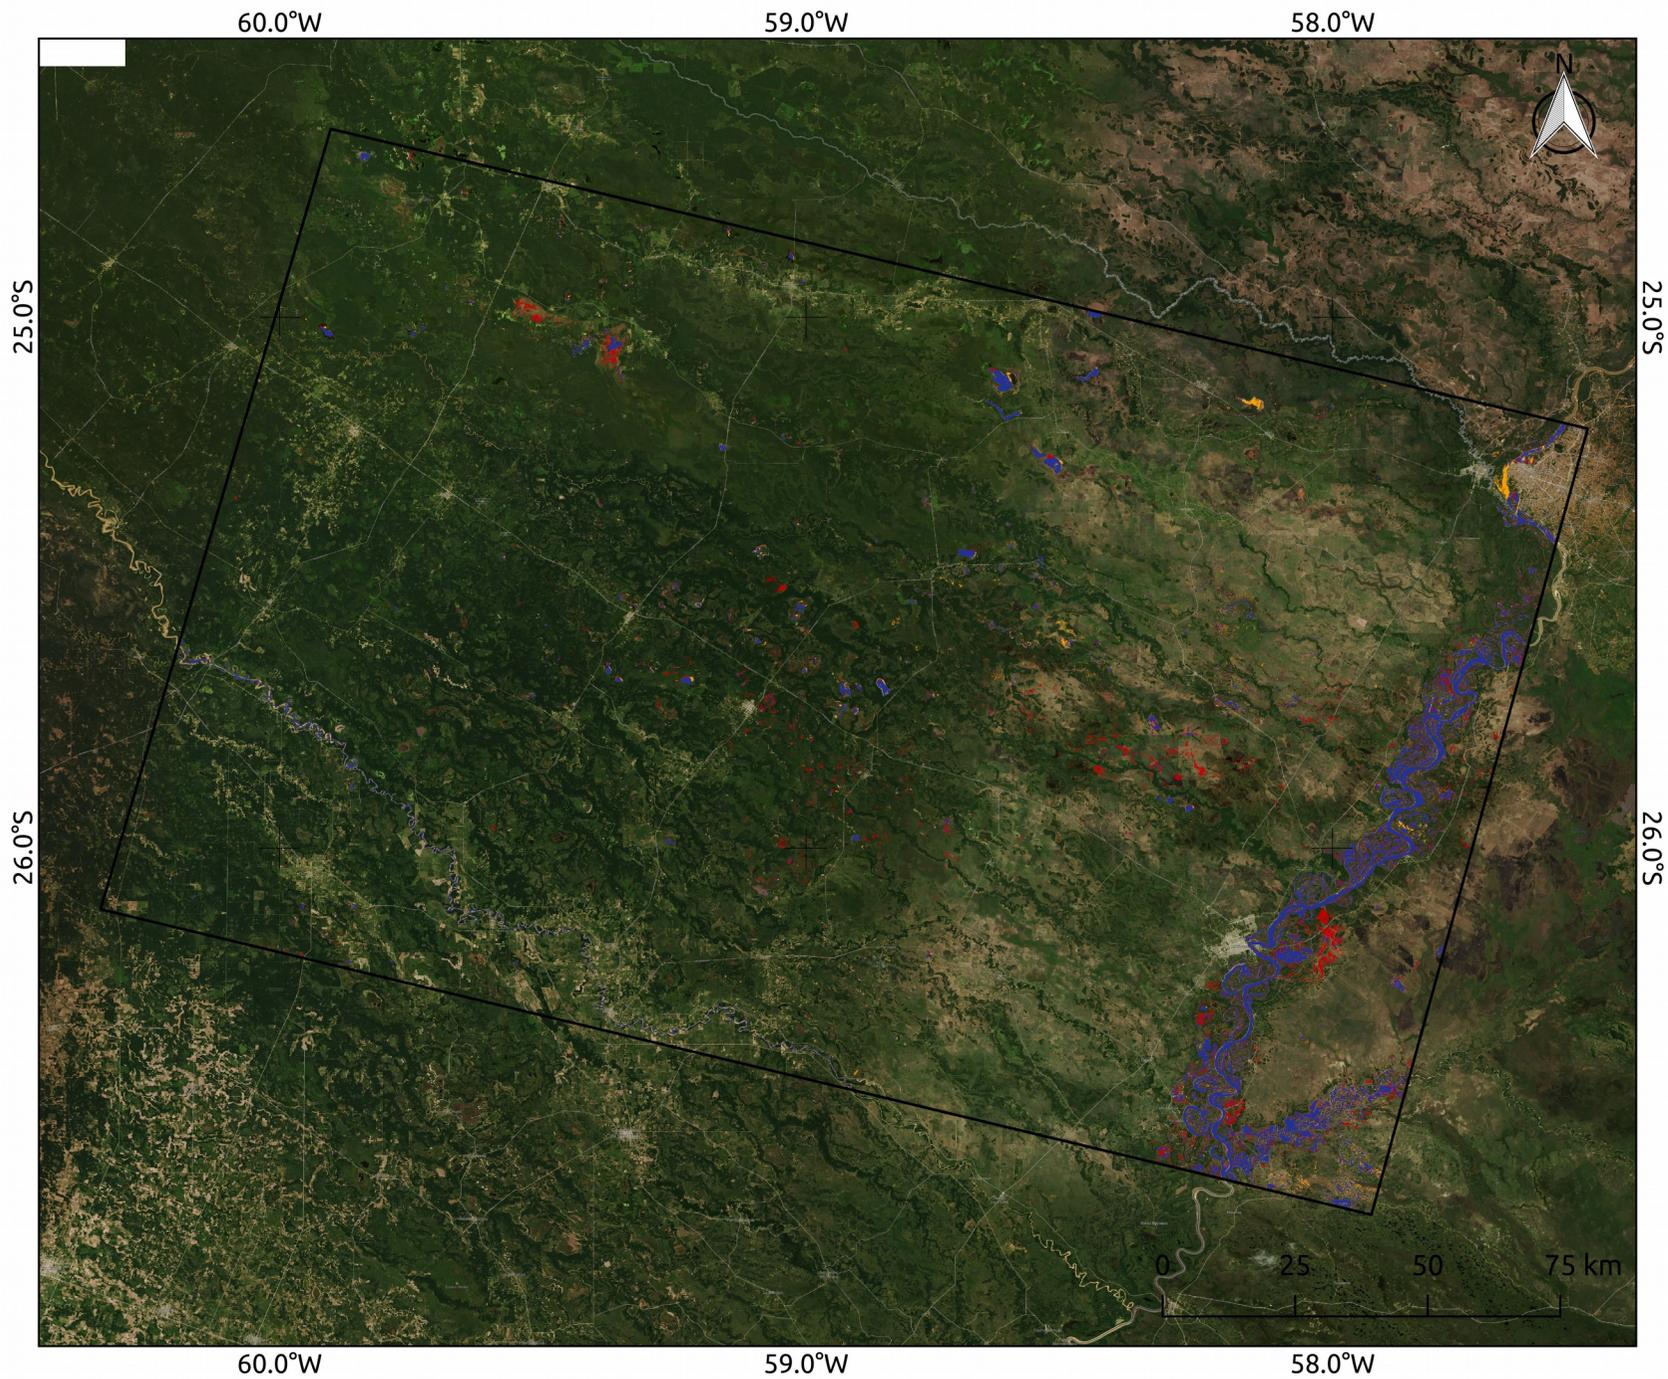
Detección de cambios entre fechas 16/05/2019 y 28/05/2019. Ciudad de Clorinda, Formosa, río Paraguay. En base a imágenes Sentinel 1-B.

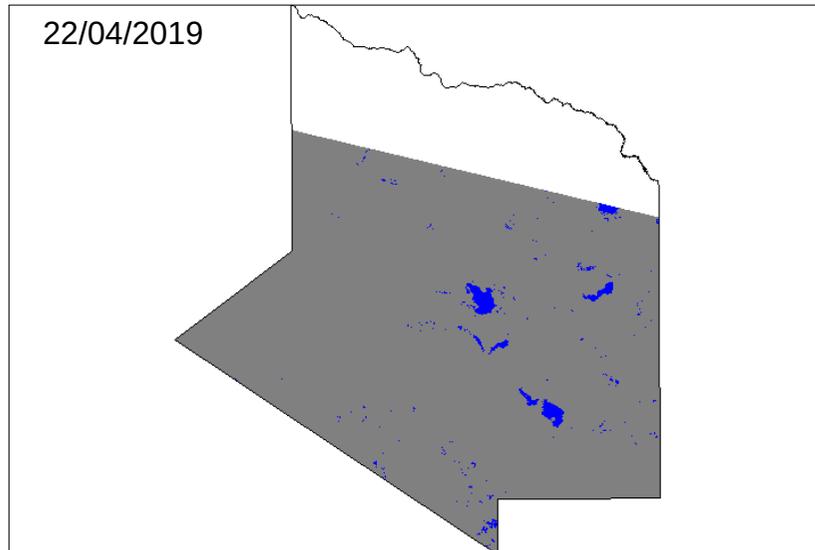
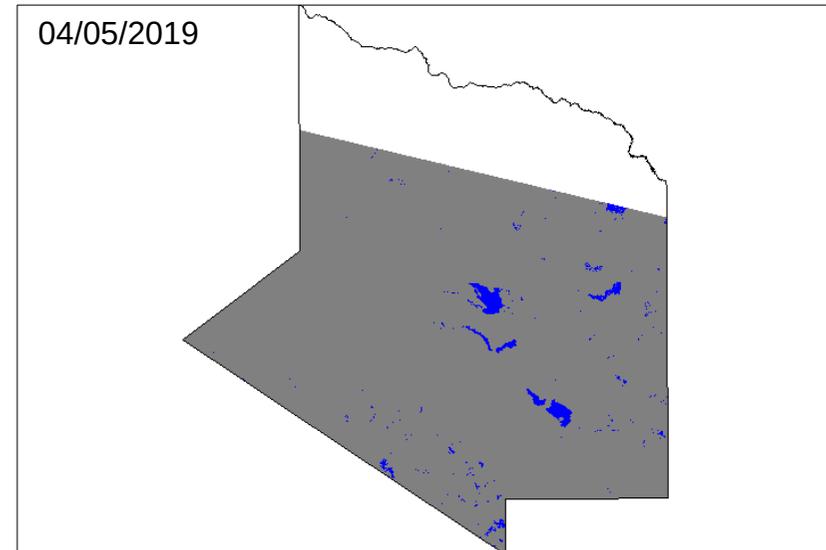
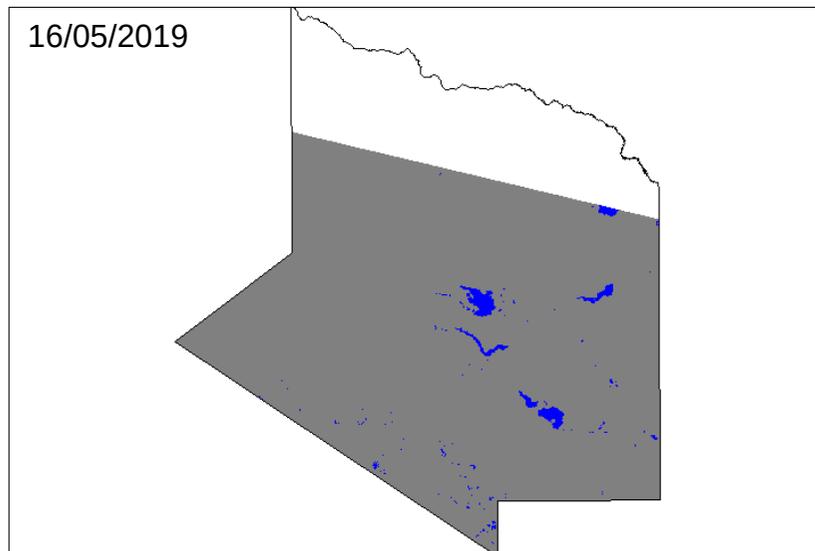
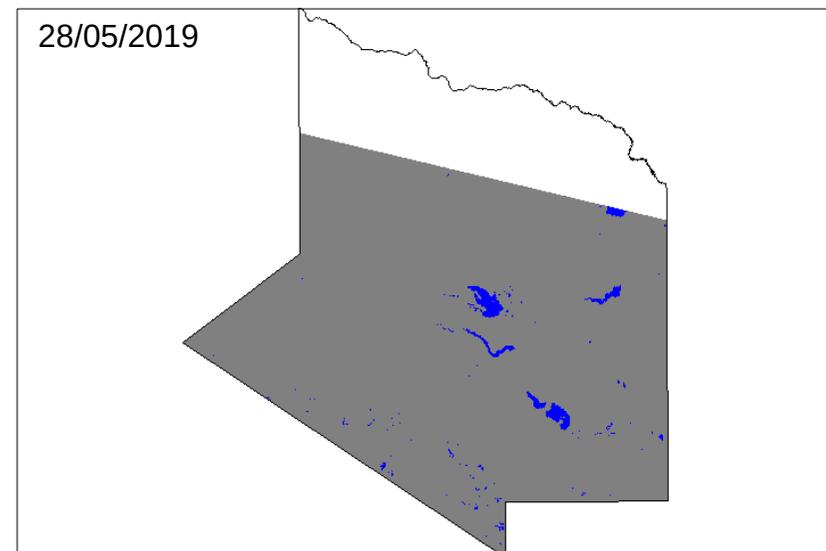
Departamento de Pilagas

Pilagas			
	2019-04-22	2019-05-04	2019-05-16	2019-05-28
No agua (htas)	267340,13	267110,47	267775,17	267765,55
Agua (htas)	4443,19	4666,45	4015,77	4004,30
Nulo (htas)	72328,83	72335,23	72321,21	72341,49

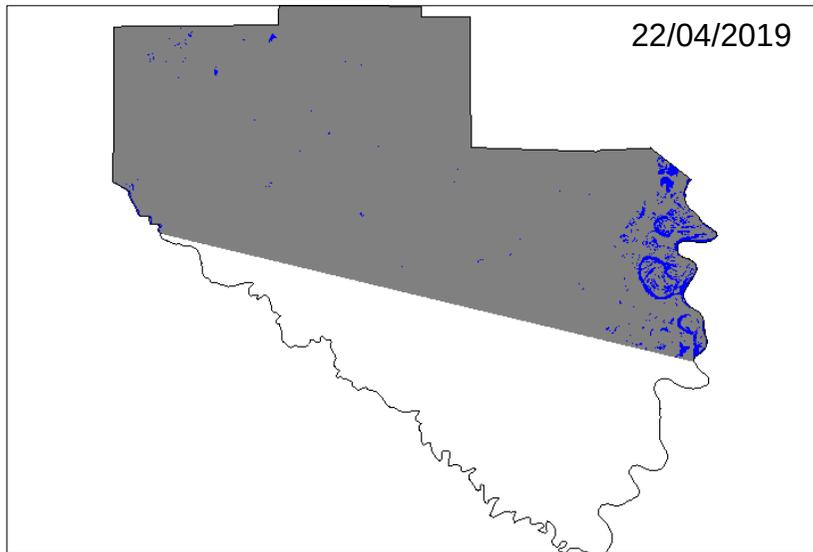
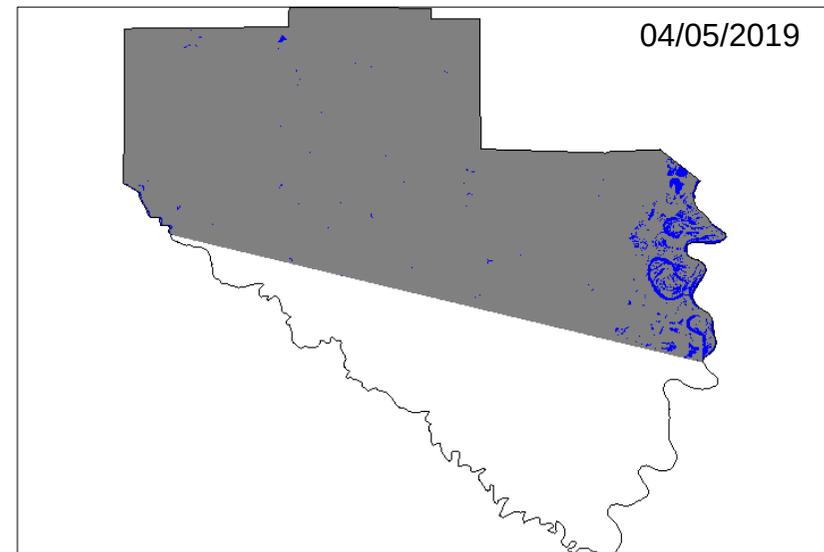
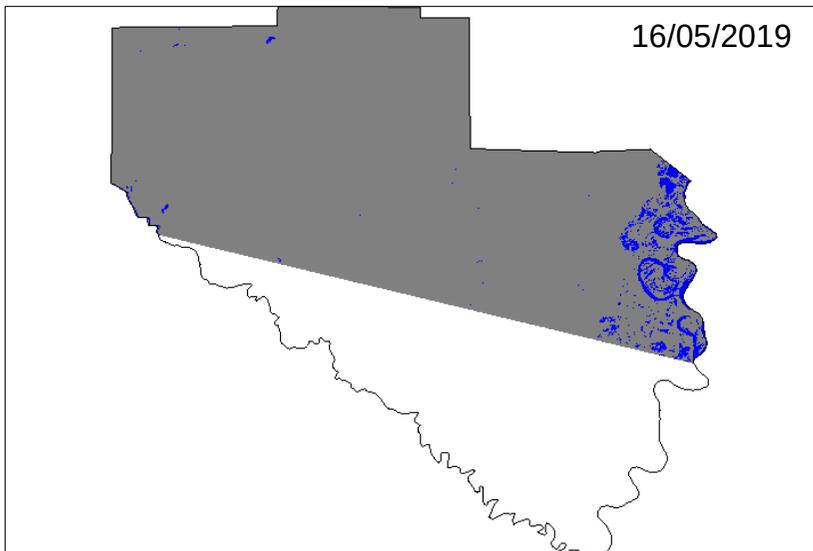
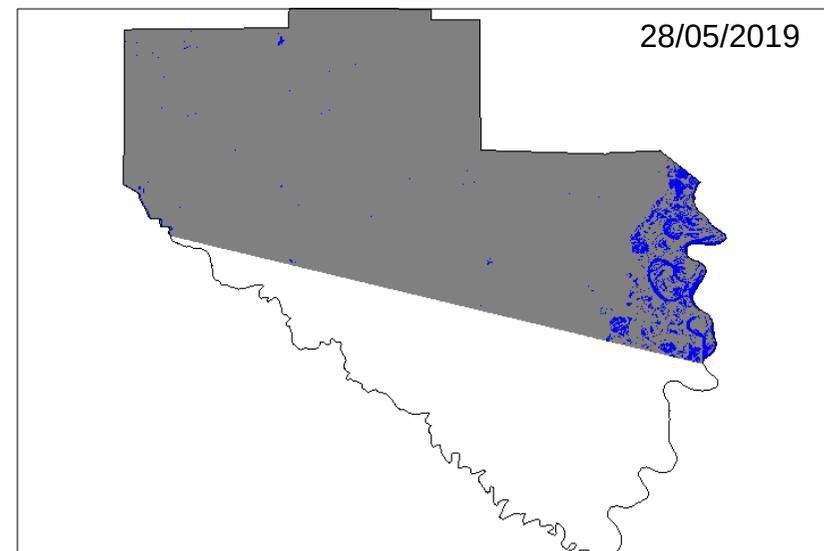
Departamento de Laishi

Laishi			
	2019-04-22	2019-05-04	2019-05-16	2019-05-28
No agua (htas)	238827,23	238363,16	237449,02	235696,09
Agua (htas)	5532,71	5950,55	6900,66	8644,79
Nulo (htas)	114686,56	114732,80	114696,82	114705,90

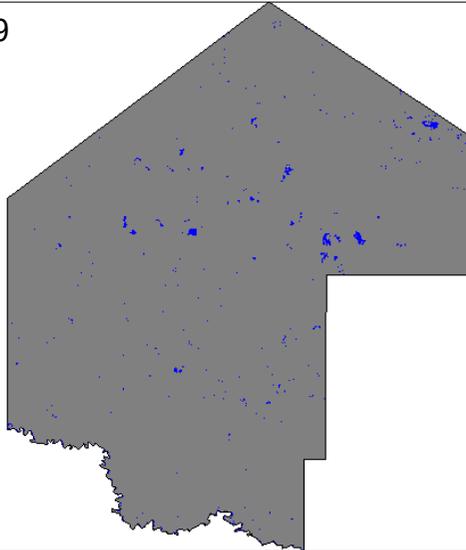
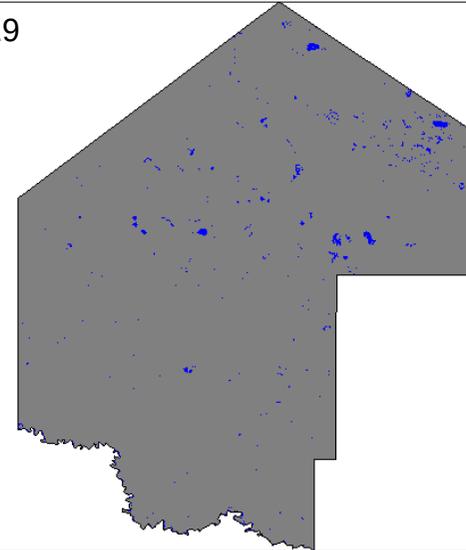
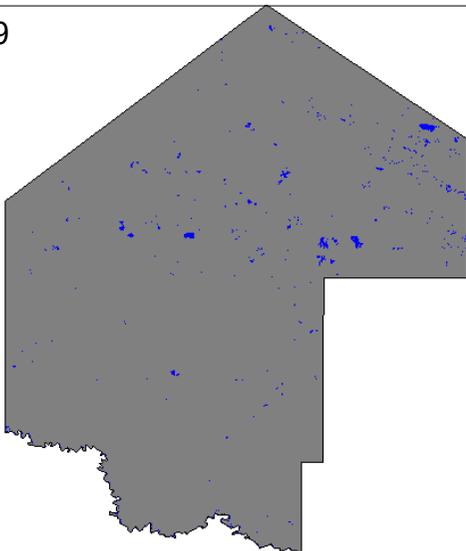
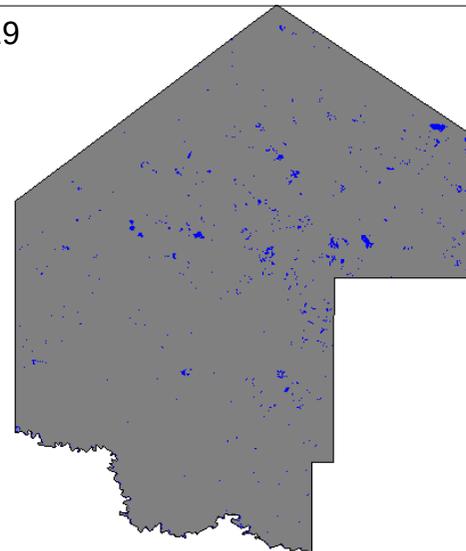
Departamento de Pirané

Pirané			
	2019-04-22	2019-05-04	2019-05-16	2019-05-28
No agua (htas)	856628,14	854949,34	856143,29	853674,08
Agua (htas)	6330,84	8009,65	6815,70	9292,75
Nulo (htas)	-	-	-	-

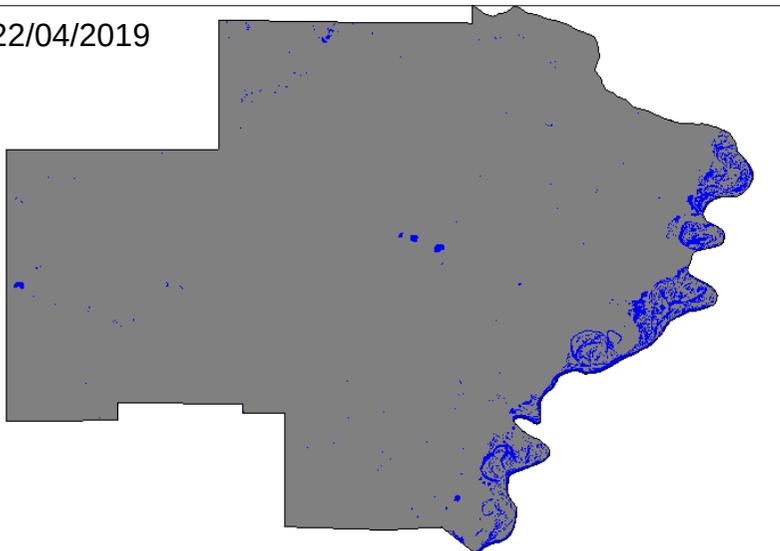
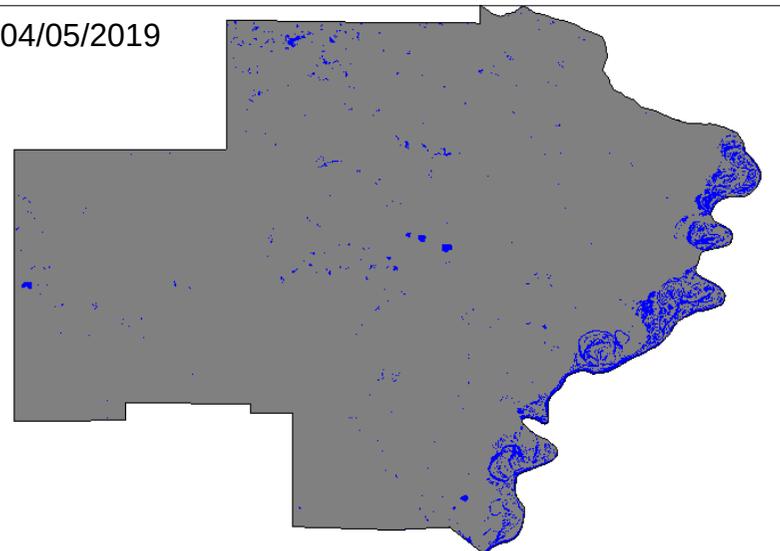
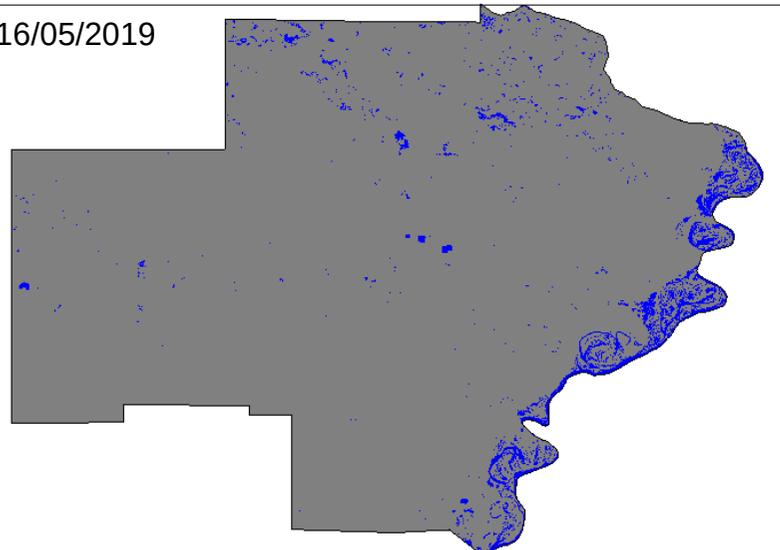
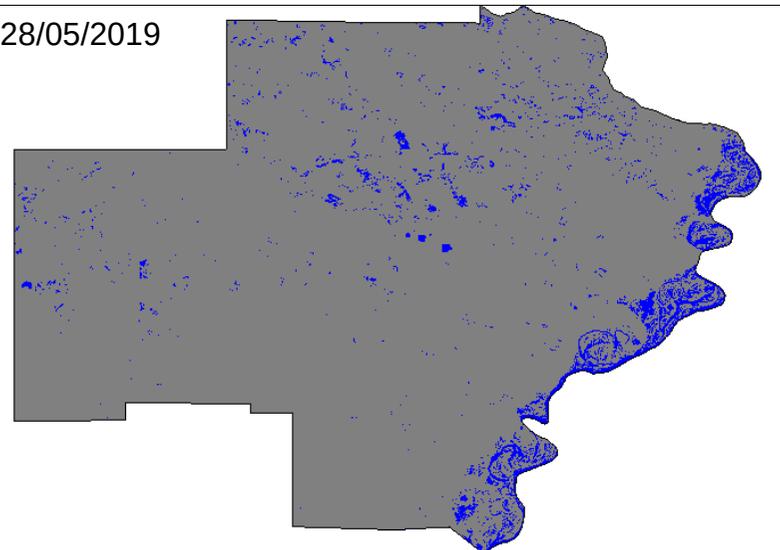
Departamento de Formosa

Formosa			
	2019-04-22	2019-05-04	2019-05-16	2019-05-28
No agua (htas)	633843,01	631629,06	629467,32	622461,17
Agua (htas)	16556,78	18770,73	20932,47	27938,66
Nulo (htas)	-	-	-	-

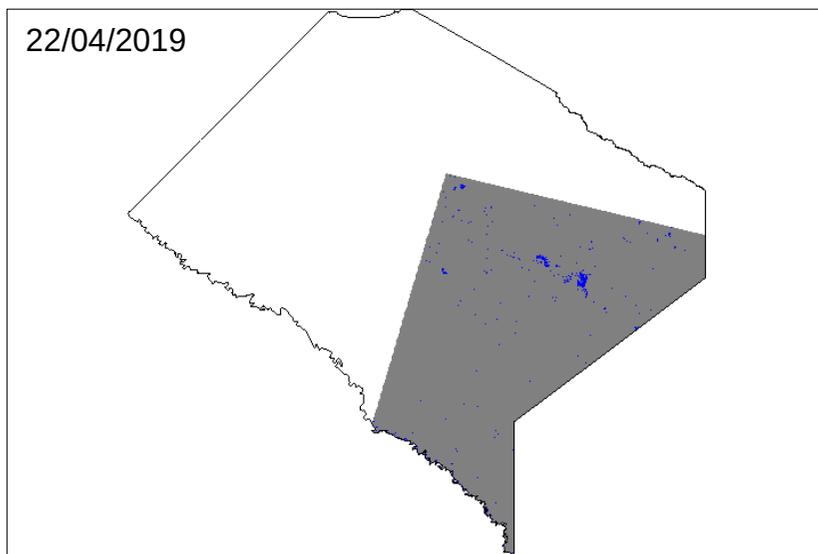
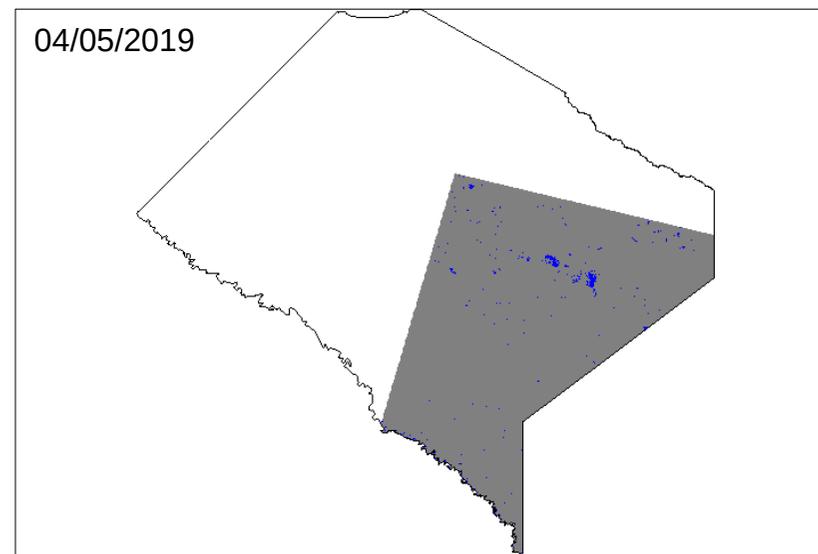
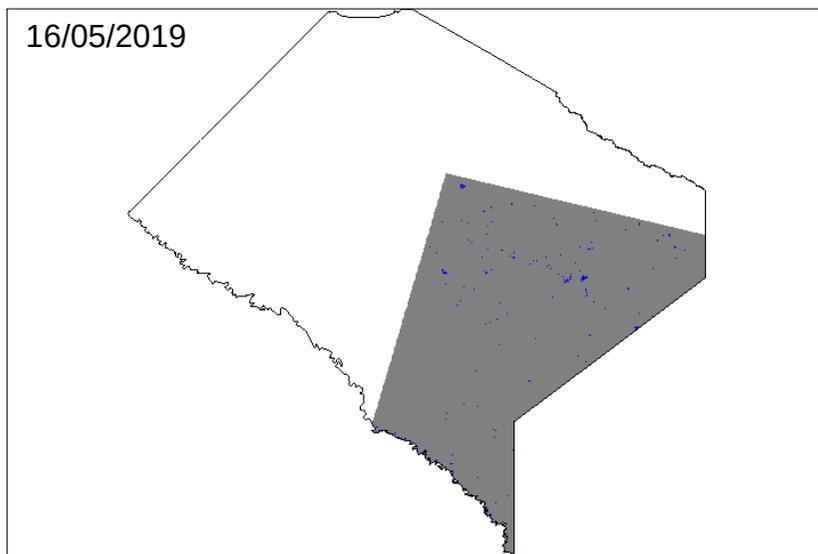
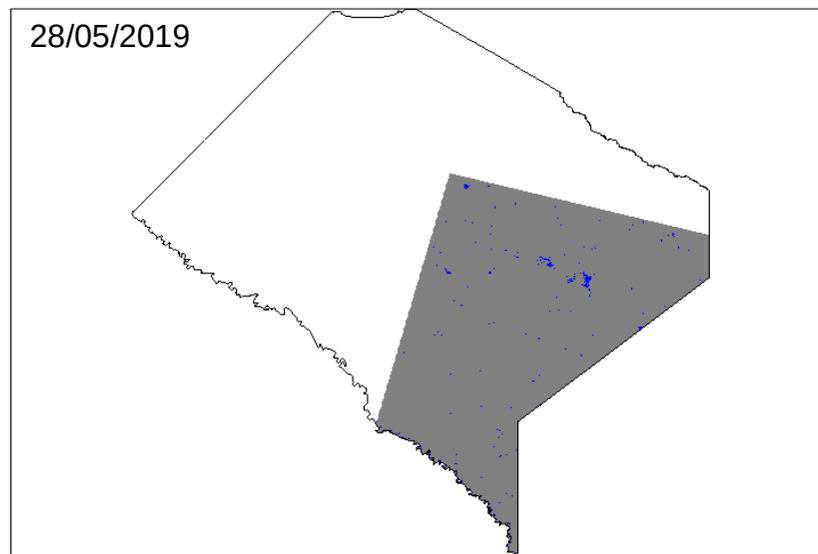
Departamento de Patiño

Patiño			
	2019-04-22	2019-05-04	2019-05-16	2019-05-28
No agua (htas)	996400,54	995861,60	1000052,39	998483,84
Agua (htas)	9409,91	9896,83	5779,62	7322,34
Nulo (htas)	1621710,94	1621762,95	1621689,38	1621711,06

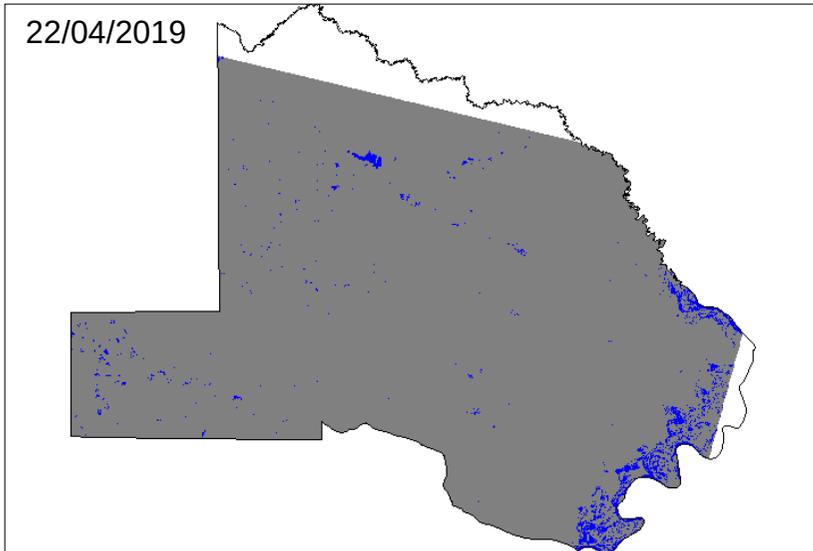
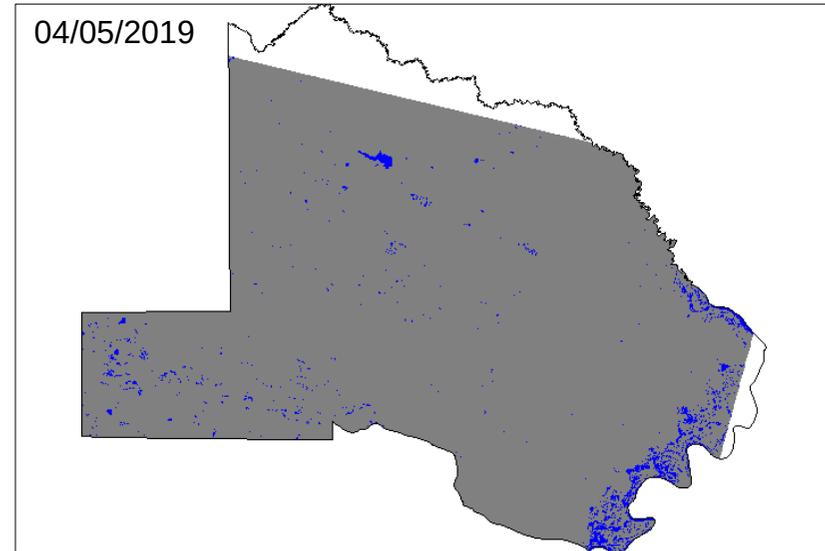
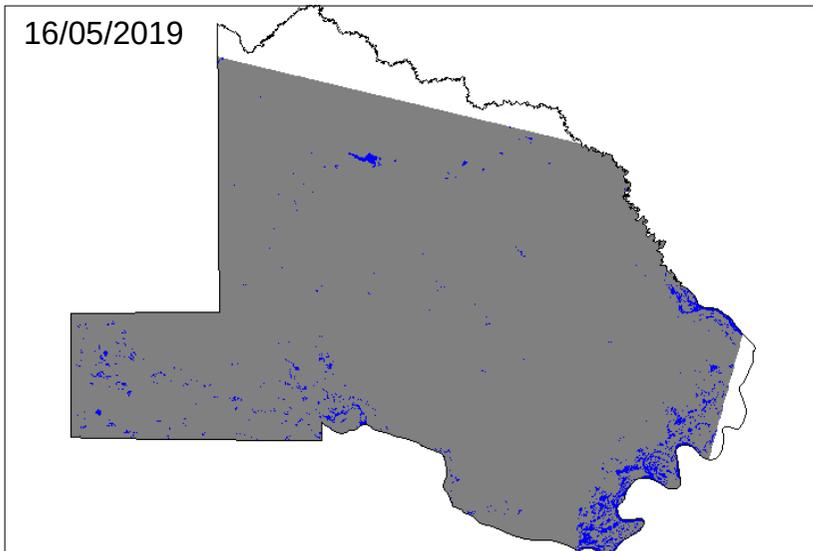
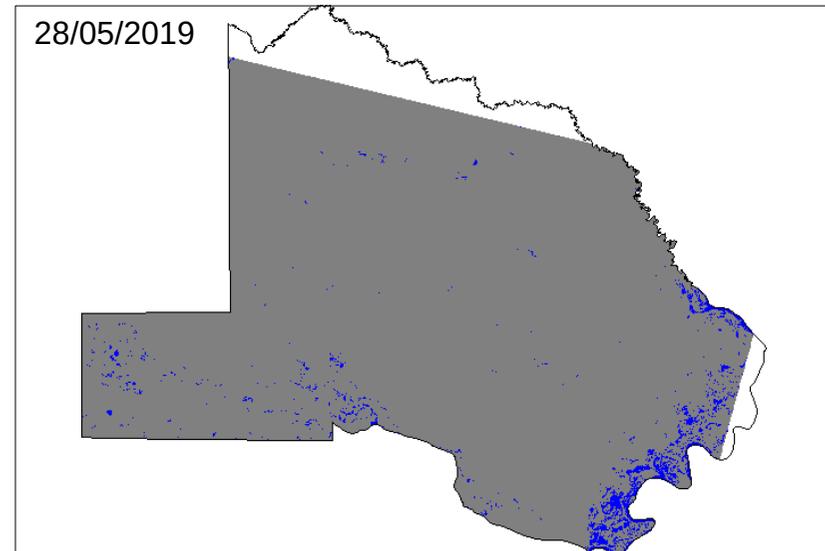
Departamento de Pilcomayo

Pilcomayo			
	2019-04-22	2019-05-04	2019-05-16	2019-05-28
No agua (htas)	486639,29	486972,97	486764,87	486697,61
Agua (htas)	10534,42	10184,52	10356,69	10456,03
Nulo (htas)	37577,82	37594,04	37629,97	37599,43
