INFORME MENSUAL DE MONITOREO EMBALSE SAN ROQUE

MONITOREO N° 330 Fecha: 30/04/24

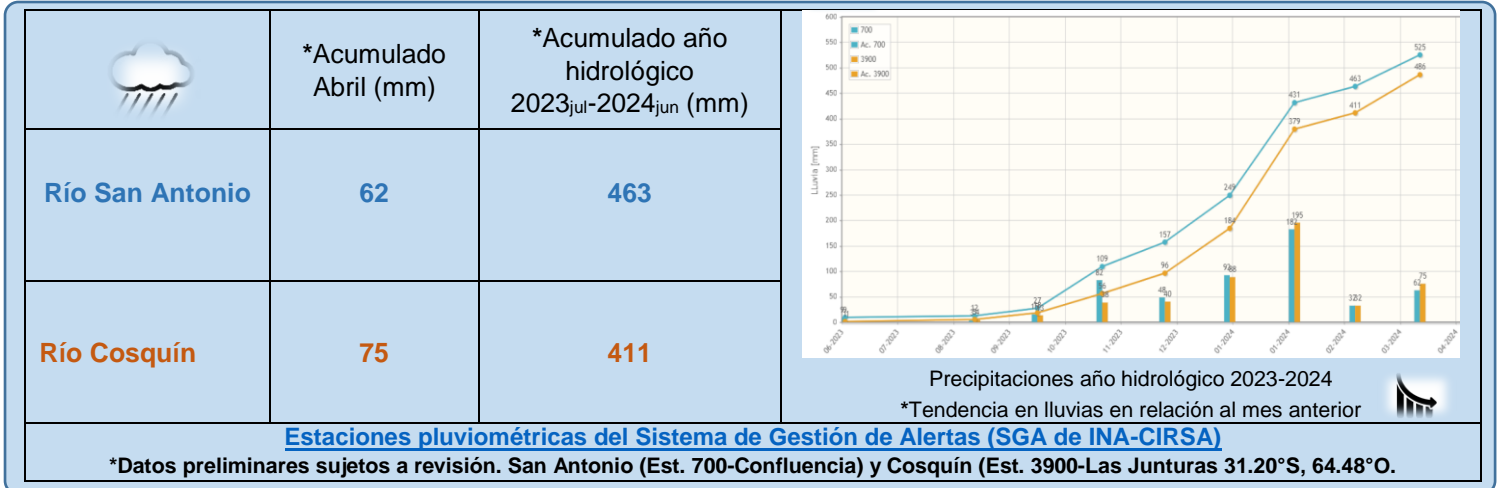
*SERIE TEMPORAL DE LLUVIAS

- **Estaciones pluviométricas del Sistema de Gestión de Alertas (SGA de INA-CIRSA).** Precipitaciones de las Estaciones pluviométricas en Cuenca del Río San Antonio (Est. 3900-Las Junturas 31.44°S, 64.69°O) y Cosquín (Est. 3900-Las Junturas 31.20°S, 64.48°O).

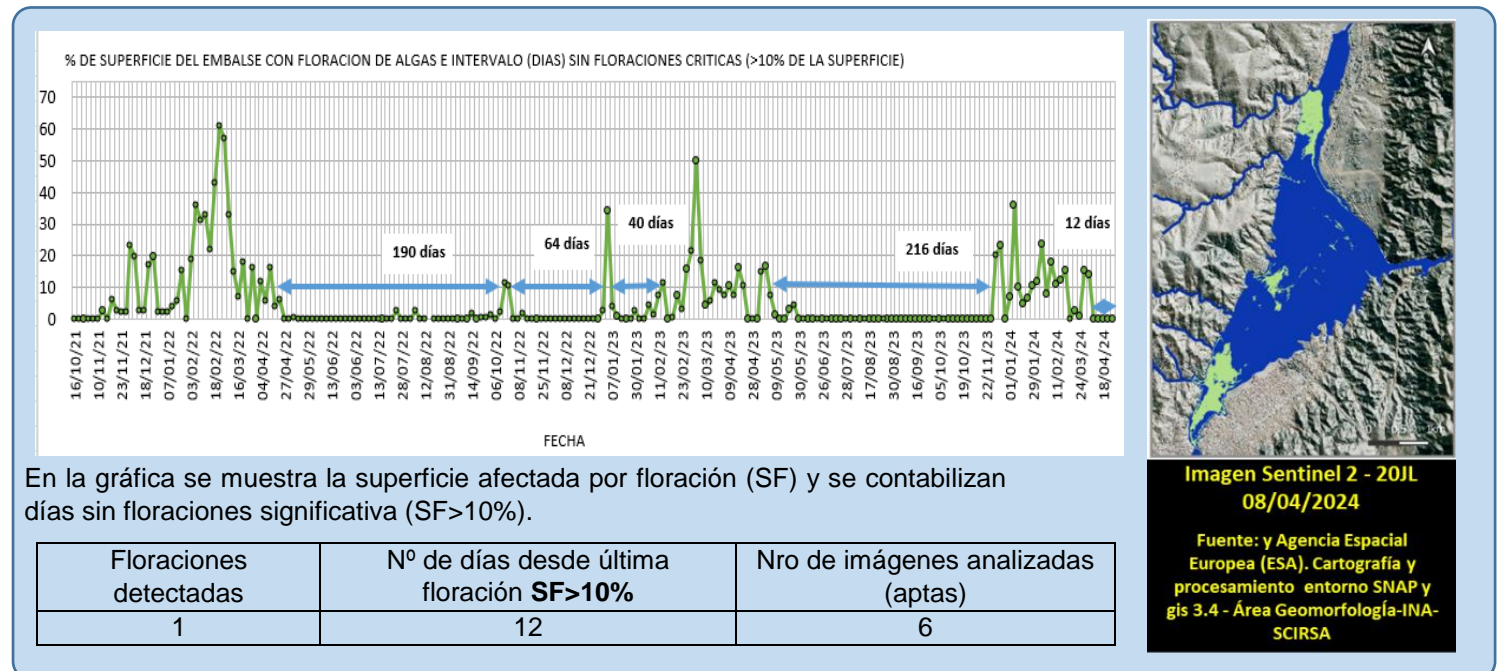
SERIE DE IMÁGENES SATELITALES

- **Imágenes satelitales.** Descarga y el procesamiento de imágenes a cargo del Área de Geomorfología de INA-SCIRSA, permite visualizar cualitativamente la presencia y distribución de floraciones principalmente de cianobacterias en el embalse. Se analizan imágenes disponibles del mes, de Sentinel 2 – 20JLL y Landsat 8 y 9.

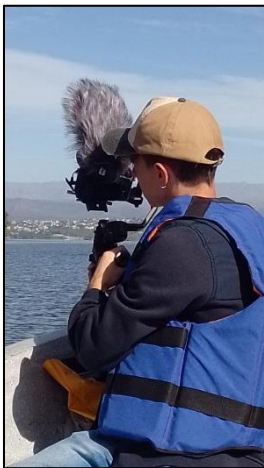
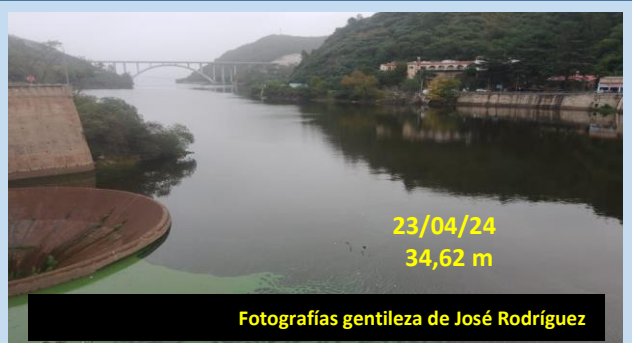
ÁREA PRESA (registros disponibles)

- **Fotografías del área de presa y registro de nivel del embalse.** Información provista por la EPEC y el MAAySP Pcia Cba que permiten la detección de floraciones en este sector y la condición del vertedero.

Nivel mínimo	4/04/24 34.00 m
Nivel máximo	22/04/24 34.63 m
Días descarga vertedero	0
Tendencia del nivel	Aumento
Nº de registros con presencia de algas en el total	9/19
