MEDICIÓN DE LA EROSIÓN DE LA COSTA DEL RÍO PARANÁ PROVOCADA POR EL OLAJE DE UNA EMBARCACIÓN

Silvina Mangini, Héctor Prendes, José Huespe y Yasser Palay Esquivel

Facultad de Ingeniería y Ciencias Hídricas, Universidad Nacional del Litoral, Ciudad Universitaria, 3000 Santa Fe, Argentina.
E-mail: silvinamangini@yahoo.com.ar, hectorhugoprende@gmail.com, jhuespe@fich.unl.edu.ar

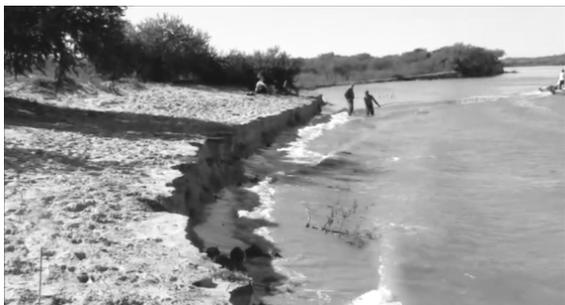
Figura 1.- Zona de la costa donde se realizaron las mediciones.

El objetivo de este trabajo fue medir la erosión de la costa del río Paraná, debido al oleaje provocado por el paso de una embarcación del tipo deportiva. Para tal fin, se eligió un lugar en la costa el cual se muestra en la Figura 1. Las tareas de campo consistieron en provocar el oleaje haciendo navegar la embarcación, de manera paralela y a una cierta distancia de la costa. Estos pasajes se repitieron durante un cierto tiempo. Se midió el oleaje producido que impactó en la costa, con un sensor de olas construido mediante un GPS Diferencial apoyado sobre un dispositivo flotante (Prendes, 2017, Mangini, 2016). Luego de estos episodios de oleaje que impactaron en la costa durante un cierto tiempo, se midió el retroceso de la misma producto de la erosión ocasionada por el oleaje. En este trabajo se presentan las tareas de campo y los resultados obtenidos, caracterizando el oleaje y relacionándolo con la erosión medida.

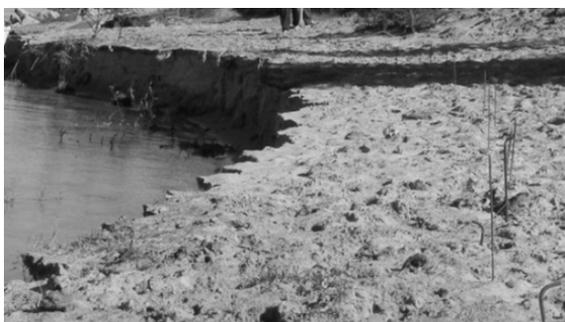
1- Se delimitó una línea paralela a la costa con estacas (vértices de una poligonal) y línea de unión. Las estacas se ubicaron a una distancia de 1.5 metros del borde de las costas, conformando una poligonal paralela a la costa antes de erosionada. Figura 2.

Figura 2.- Zona de la costa delimitada por poligonal de referencia (estacas).

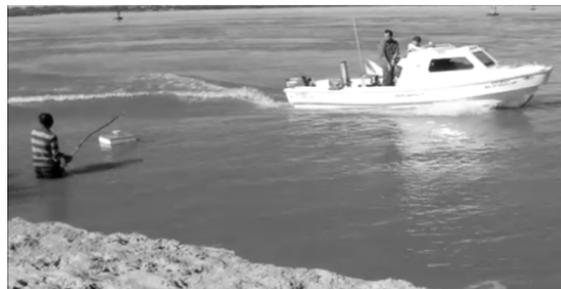
Figura 3.- Tareas de campo. Sensor de oleaje y embarcación.

3.- Se midió el oleaje provocado por el paso de la embarcación con un sensor de olas diseñado en la FICH (Prendes, 2017, Mangini, 2016) y ubicado próximo a la costa, como se muestra en la Figura 3 y 4. La embarcación circuló paralela a la costa durante una hora, y se registraron 55 trenes de olas que afectaron la costa del tramo de estudio.

2.- Se hizo navegar una embarcación de 7 metros de eslora, en forma paralela al tramo de costa elegido y a una distancia aproximada de 20 metros de la misma, con una velocidad de entre 15 y 20 km./ hora. La embarcación realizó numerosos recorridos de ida y vuelta durante un tiempo aproximado de una hora.

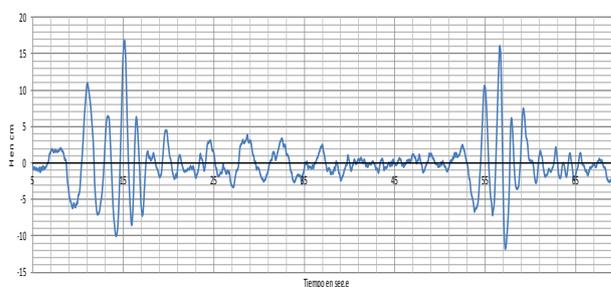
Oleaje A modo de ejemplo, se presenta en la Figura 6, los trenes de olas 2 y 3 medidos con sensor de olas.

Figura 6.- Trenes de olas medición 2 y 3.

A modo de ejemplo, se presentan en la Tabla 1, las características del oleaje de dos registros (2 y 3).

Registro 2	Registro 3
Duración del tren de olas (s)	15.6	10.9
Hmax (m)	0.267	0.278
Período de Hmax (s)	1.9	1.3
H promedio del tren (m)	13.19	15.25
Período promedio (s)	2.09	1.865
