# PROPUESTA DE MEDIDAS ESTRUCTURALES PARA LA MITIGACIÓN DE RIESGO DE INUNDACIONES DE LA CIUDAD DE TRUJILLO, PERÚ.

Ing. Gian franco Morassutti f.

G.F.M. Ingeniería C.A., Valencia, Venezuela.  
E-mail: gfmorassutti@gmail.com

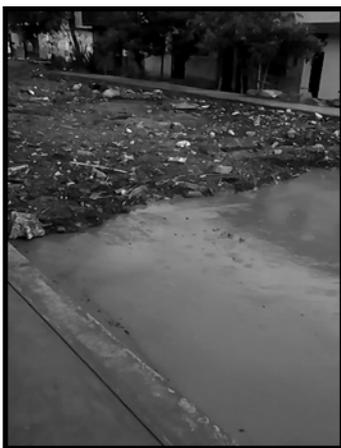
**Figura N° 1.-** Vista del flujo de lodos y barro en la Calle Atahualpa del Sector Río Seco frente al Parque infantil del sector.

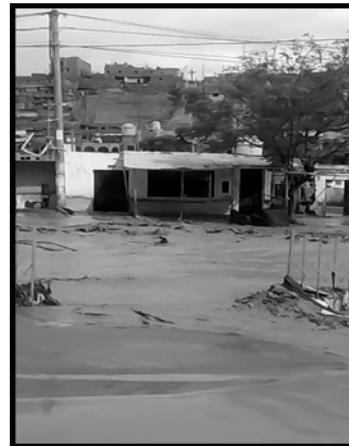
**Figura N° 2.-** Vista en detalle del flujo de barro sobre el Parque infantil de Río Seco.

En la zona urbana afectada por el flujo de lodos y barro se observaron importantes inundaciones en las viviendas con depósitos de lodos de hasta 1,7 metros de altura dentro de las viviendas del Sector Río Seco, sector ubicado inmediatamente aguas abajo del piedemonte de la Qda. San Ildefonso.

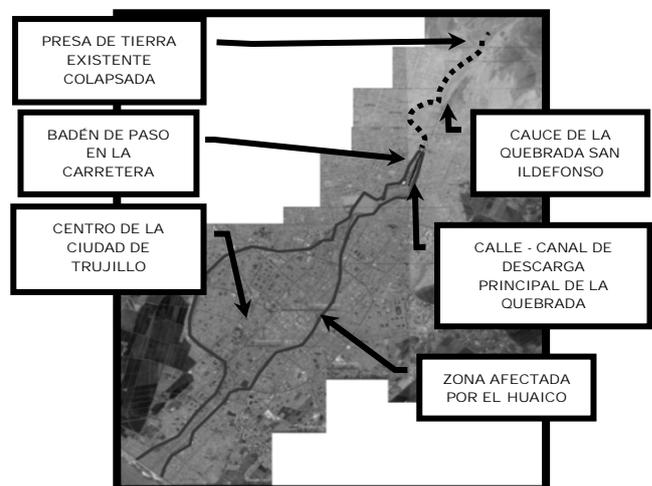
**Figura N° 4.-** Área de afectación del Huaico en la Quebrada San Ildefonso

Sobre la base de las condiciones observadas, el evento ocurrido en Marzo de 2017 en la Ciudad de Trujillo, generó un importante arrastre de sedimentos compuesto fundamentalmente por arenas y gravas finas que produjo un flujo de barro (mudflows). El material arrastrado llegó a la zona urbana afectando las viviendas y el normal desenvolvimiento de las actividades diarias generando pérdidas materiales cuantiosas y afectaciones a unas 10.000 propiedades entre viviendas y negocios. (Figura N° 4.-)

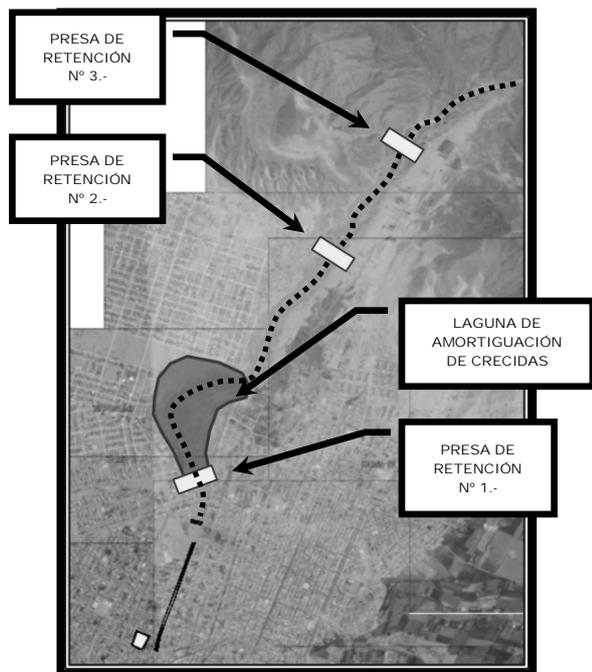
Figura N° 5.1.- Proposición de Soluciones: Primera Etapa.  
Ubicación de las Presas de Retención de Sedimentos.

Con la finalidad de mitigar la acción del flujo de lodos, se deben construir estructuras que permitan el control de los sedimentos que provienen de la parte alta de la cuenca y así evitar que ingresen a la zona urbana.

Las estructuras de retención de sedimentos propuestas con cualquiera de las alternativas planteadas pueden ser construidas en lapsos de tiempo no mayores de tres o cuatro meses, de manera que la mitigación de los efectos de los desbordes e inundaciones de la zona urbana se lograría a corto plazo.

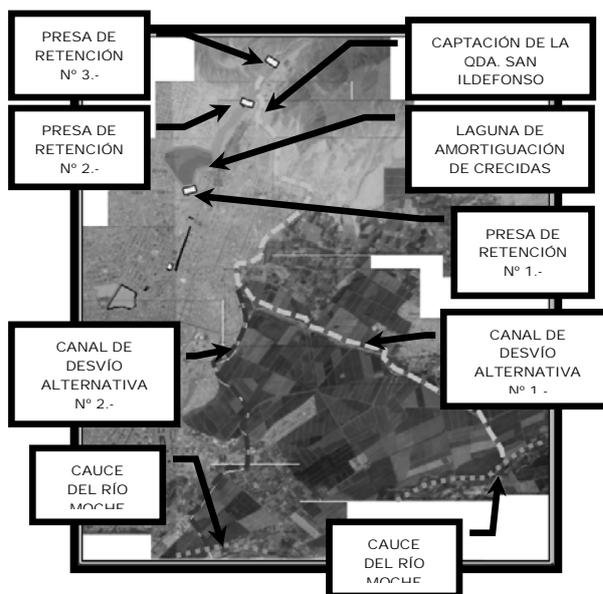
La solución propuesta comprende el estudio de factibilidad técnica y de construcción de un canal perimetral de recolección de los flujos de lodos y barros provenientes de las laderas desde la Quebrada San Ildefonso, recorriendo todo el piedemonte de la cordillera hasta su descarga en el Río Moche.

En lo que se refiere a la Segunda Etapa, se propone realizar el estudio de factibilidad técnica y de construcción de un canal perimetral de recolección de los flujos de lodos y barros provenientes de las laderas desde la Quebrada San Ildefonso, recorriendo todo el piedemonte de la cordillera hasta su descarga en el Río Moche.
