# USO DE GABIÕES EM INTERVENÇÕES EMERGENCIAIS DURANTE A CRISE HÍDRICA NA BACIA DO ALTO TIETÊ EM SÃO PAULO

Sílvio Luiz Giudice<sup>1</sup> e José Augusto Rocha Mendes<sup>1,2</sup>

<sup>1</sup>DAEE – Departamento de Águas e Energia Elétrica do Estado de São Paulo, Brasil

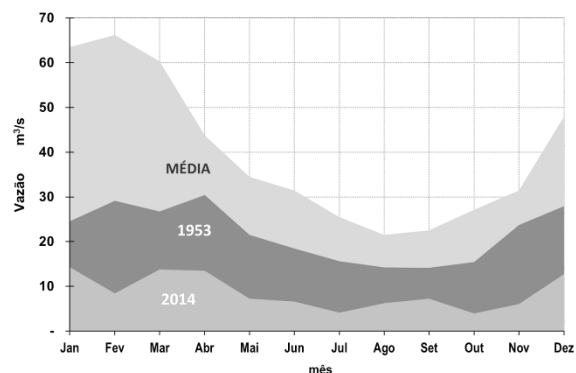
**Figura 1.-** Comparação das vazões médias afluentes ao Sistema Cantareira com a vazão mínima histórica de 1953 e a observada no ano de 2014. (Borsari, 2016).

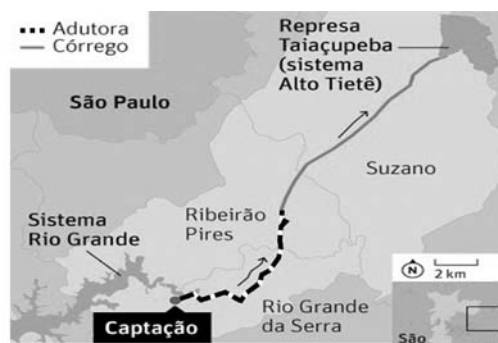
**Figura 2.-** Traçado da Adutora de Interligação Billings – Taiaçupeba (Giudice et al, 2015).

A interligação objetivou aumentar o volume disponível no SPAT, que abastece 5 milhões de pessoas na Zona Leste da RMSP, aliviando a produção do Sistema Cantareira com instalação de uma estação elevatória na Represa Billings e uma adutora com duas linhas de PEAD de 1200 mm, com capacidade de vazão de 4 m<sup>3</sup>/s e numa extensão de cerca de 11 km, desaguando no canal do Ribeirão Taiaçupeba-Mirim, contribuinte do SPAT.

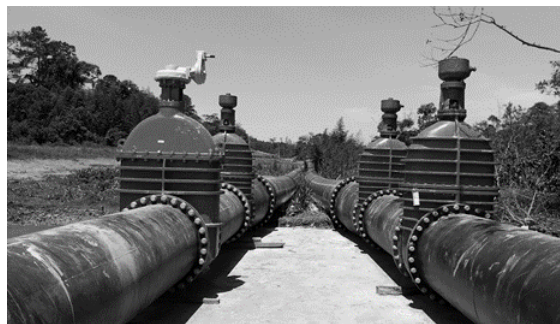
**Figura 3.-** Vista das linhas de adução em PEAD 1200 mm da Adutora de Interligação nas proximidades do seu desemboque (Autores, 2015).

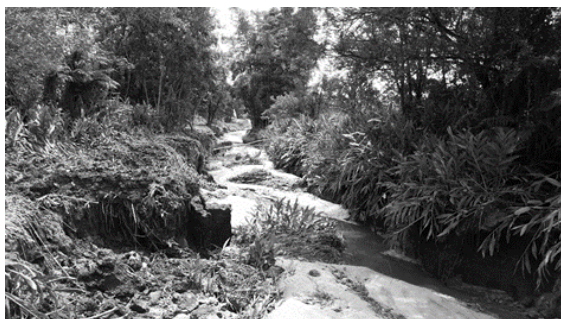
Entretanto, no início de outubro de 2015, ainda em fase de testes, com descarga de cerca de 0,8 m<sup>3</sup>/s, foi verificada a ocorrência de sérios processos erosivos à jusante da saída das linhas de adução em sua bacia de dissipação, com comprometimento da estabilidade dos taludes da linha férrea ladeira, bem como do próprio curso d'água e também de edificações ali existentes, o que inviabilizaria o funcionamento daquele sistema e do próprio reservatório Taiaçupeba, a jusante.

**Figura 5.-** Vista da erosão com arraste da vegetação e o transporte de sedimentos no canal do Ribeirão Taiacupeba-Mirim, durante a realização dos testes com vazão restrita a  $0,8 \text{ m}^3/\text{s}$ . (Autores, 2015).

Tal situação foi causada pela exposição da pedologia local, consistente de solos não coesivos, de característica aluvionar e com altos índices de material orgânico, à vazão proveniente das linhas de adução, cujas velocidades mostraram-se incompatíveis com as dissipações adotadas. Era urgente equacionar os processos erosivos ali instalados com o funcionamento da adutora de transposição, e com a capacidade de veiculação do canal do Ribeirão Taiacupeba-Mirim, evitando o colapso do sistema de abastecimento metropolitano, danos à ferrovia e também alagamentos no município de Ribeirão Pires, possivelmente causados pelo novo aporte de vazões à bacia.

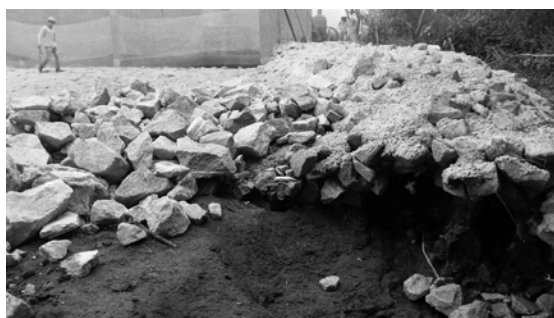
**Figura 6.-** Vista da erosão na bacia de dissipação, durante a realização dos testes com vazão restrita a  $0,8 \text{ m}^3/\text{s}$ . Ao fundo, a caixa dissipadora da adutora de interligação, com suas operações paralisadas. (Autores, 2015)

A necessidade de controlar os processos erosivos sem a interrupção das operações da linha de adução, levou à concepção e implantação pelo DAEE de uma bacia de dissipação executada em gabieões e colchões-reno, como forma de assegurar a eficácia da dissipação de energia produzida.

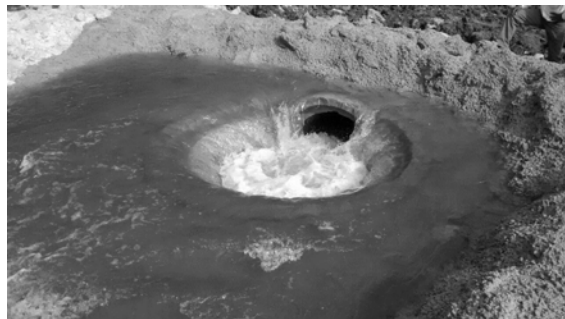
**Figura 8.-** Vista do “vertedor tulipa” provisório em funcionamento com vazão de  $0,8 \text{ m}^3/\text{s}$ , durante a execução das obras de controle de erosões. (Autores, 2015).

Foi utilizada uma tubulação provisória de desvio, com captação das águas aduzidas por meio da execução de um “vertedor tulipa” composto de tubos de concreto e canalização do curso d’água no trecho, com uso de gabieões, permitindo equalizar as velocidades de saída da adutora com o regime fluvial do Ribeirão Taiacupeba-Mirim.

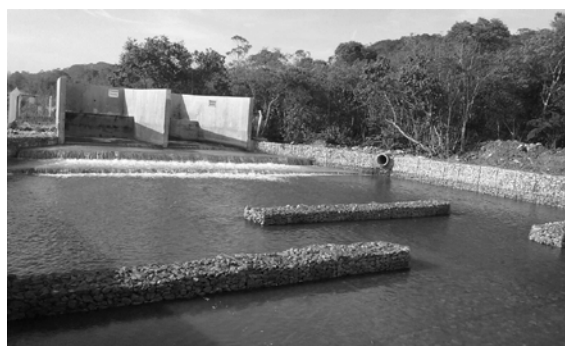
**Figura 9.-** Vista da bacia de dissipação em operação, já em vazão de  $4,0 \text{ m}^3/\text{s}$ . (Autores, 2015)

As obras emergenciais de contenção e controle das erosões foram executadas no período de outubro a dezembro de 2015, dentro dos prazos definidos, permitindo já no início de dezembro daquele ano a operação plena da adutora de transposição, com vazão de  $4 \text{ m}^3/\text{s}$ .

A utilização da metodologia executiva em gabieões e colchões-reno, demonstrou-se a alternativa mais apropriada do ponto de vista técnico – ambiental, e econômica permitindo o funcionamento contínuo da linha de adução, considerado vital para o gerenciamento da crise hídrica na Região.
