MODELACIÓN HIDRÁULICA DE LA LOCALIDAD DE HERNANDO, PROVINCIA DE CÓRDOBA

María Florencia Terré, Facundo José Alonso, Juan Carlos Bertoni y Ricardo Ingaramo

Universidad Nacional de Córdoba, Argentina.
E-mail: florenciaterre@hotmail.com

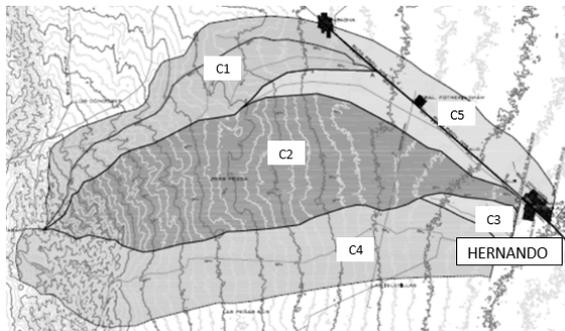
La ubicación geográfica de este núcleo urbano la constituye en el punto de concentración de una importante cuenca de aporte hídrico que comprende un área de alrededor de 950 km² (Figura 1).

Figura 1.- Cuenca de aporte (Fuente: Alberti, 2014).

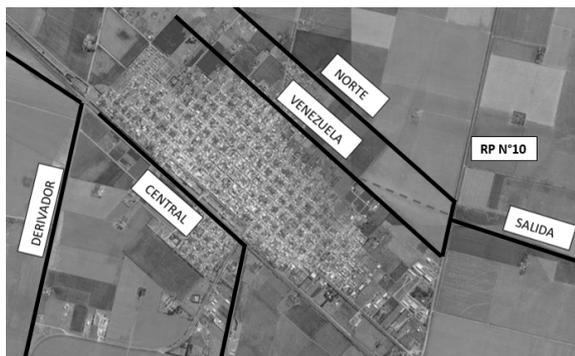
Alrededor de la zona urbanizada de la localidad existen actualmente un gran número de canales (Figura 2), que objetivan conducir los excedentes hídricos hacia la salida de la misma, y permitir la continuación de este flujo aguas abajo de la ruta provincial número 10.

Figura 2.- Sistema de drenaje actual de la ciudad de Hernando.

A pesar de ello, la experiencia ha demostrado la incapacidad del sistema de drenaje existente para soportar este estímulo hídrico cuando ocurre para eventos lluviosos con tiempos de retorno del orden de los veinte años.

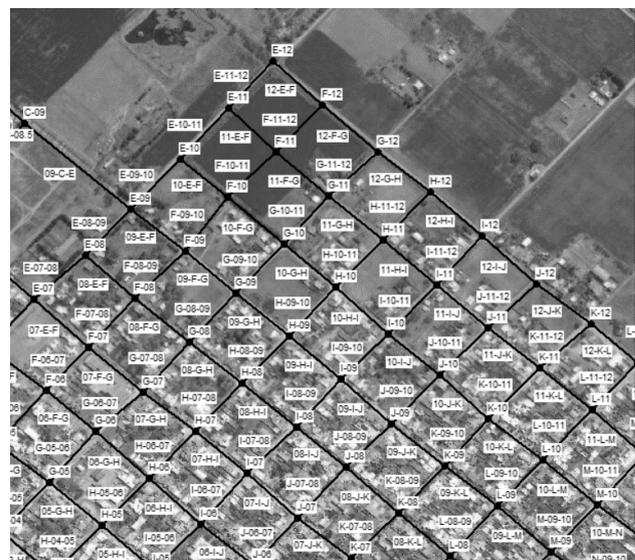
Una vez obtenidos los caudales de diseño, se modeló el sistema completo de calles y canales de la localidad mediante el conocido modelo SWMM (EPA, 2005). Los resultados de esta modelación pusieron en evidencia los puntos críticos del entramado urbano, lo cual permitió enfocar las principales causas de inundación en forma localizada.

Figura 3.- Hernando representado con SWMM.

Esta potente herramienta permitió apreciar el recorrido del agua, el proceso de avance y ocupación gradual del agua en la zona urbana, los sectores de mayor vulnerabilidad, y las posibles vías de escape del excedente hídrico, lo cual condujo a un conjunto de hipótesis respecto de las alternativas de mitigación en los puntos más conflictivos.

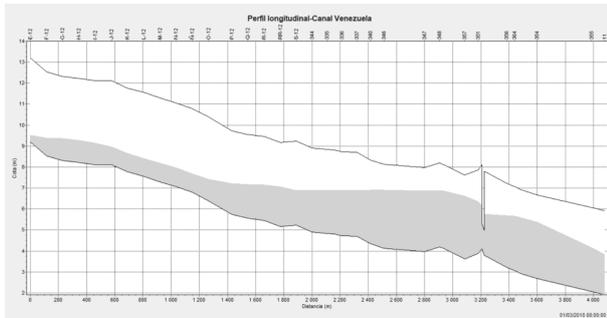
Figura 3.- Perfil del canal Venezuela modelado con SWMM.

El canal Venezuela, por su parte, en su último tramo presenta un quiebre con un de giro del flujo que fuerza las líneas de corriente a tomar un ángulo menor a 90°, obligando al caudal a vencer esta resistencia para poder dirigirse hacia el punto de descarga.

Las imágenes satelitales reflejan claramente que el curso natural del agua debería recorrer desde el canal Venezuela siguiendo una diagonal hasta las alcantarillas, es decir, en dirección a la depresión natural del terreno.

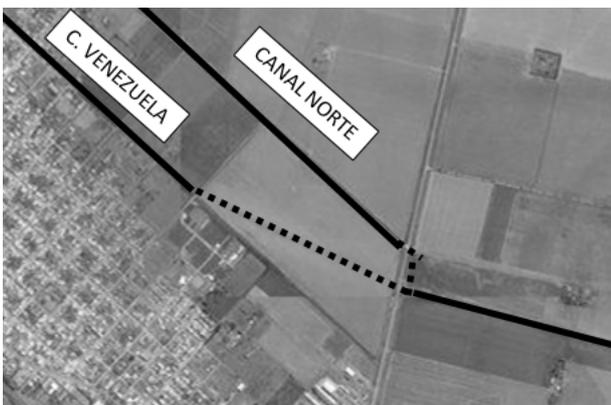
Se presenta un esquema de la posible solución y su posterior verificación con SWMM (Figura 4).

Figura 4.- Sistema de drenaje propuesto.

Además, es posible observar que si el Canal Norte en lugar de unirse con el Canal Venezuela al Oeste de la Ruta Provincial N°10, lo hiciera al Este (atravesando la ruta con una alcantarilla) el caudal de ingreso del sistema de alcantarillas centrales se reduciría en gran número ya que el Canal Norte transporta mayor caudal que el Canal Venezuela.

Los resultados mejoran significativamente para eventos de recurrencia de 10 años. En el caso de los eventos extremos, esta solución reduce los niveles y el tiempo de permanencia del agua

en la ciudad, pero no consigue evitar que en los puntos más comprometidos el nivel del agua supere el cordón de vereda.
