ESTUDIO DE BASE DE LA LAGUNA DE RANCHOS PARA UNA GESTIÓN URBANA AMBIENTAL SOSTENIBLE

Guillermo Jelinski¹, Verónica M. Sosio¹, Susana Paredes¹ y Gustavo A. Colli²

¹Departamento de Hidráulica, Facultad de Ingeniería, UNLP, Argentina.

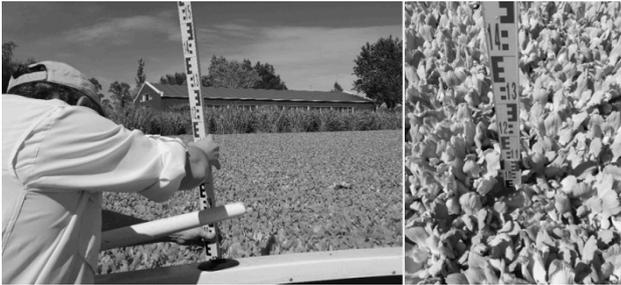
Figura 1.- Relevamiento batimétrico en los puntos de muestreo.

Se analizaron 7 muestras de agua tomadas en distintos puntos representativos de la laguna, evaluando parámetros físico químicos, nutrientes y bacteriológicos.

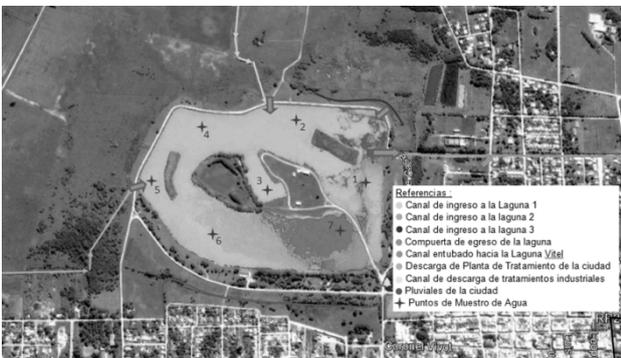
Se identificaron las potenciales fuentes de aportes de contaminantes a la laguna: (1) Canales de ingreso: lavado superficial de campos adyacentes (agroquímicos, fertilizantes, nutrientes); parte de la escorrentía proveniente del parque industrial (materia orgánica, nutrientes, bacteriológico), canales pluviales aportando el lavado de la ciudad, de una cerealera (lavado de planta y potenciales vuelcos de efluentes), de lavado de un desarmadero a cielo abierto (hidrocarburos); (2) Canal de descarga: regulado por una compuerta (retener el agua en sequías y controlarla en crecidas); lavado o rebalse de la Planta de Tratamiento de Líquidos Cloacales de la ciudad que se encuentra próxima a la laguna (el vertido de efluentes se efectúa al canal, aguas abajo de la compuerta); lavado de las instalaciones del matadero abandonado: edificio muy cercano a la laguna con lagunas de tratamiento en desuso y abandonadas; (3) Islas centrales: Campo de doma con presencia constante de caballos, sin una correcta gestión de desechos (materia orgánica, nutrientes, bacterias); Fiesta de los Fortines con generación de residuos durante el festejo, que se realiza sólo un fin de semana al año, por lo que su eventual perjuicio es menor.

Figura 2.- Canales de ingreso y egreso. Puntos de muestreo en la laguna.

El estudio hidrológico e hidráulico y de posibles fuentes de contaminación, determinó que el ingreso de agua al sistema es por precipitación directa sobre la laguna, escorrentía desde la cuenca de aporte por las riberas e ingresos antrópicos por canalizaciones, mientras que los egresos son evapotranspiración y canal de salida, desconociéndose en esta instancia del estudio la influencia del acuífero en el balance de la laguna.
