APLICACIÓN DE GEOSINTÉTICOS PARA LA PROTECCIÓN DE CANAL

Ing. Augusto Mendiz y Ing. Federico Dal Farra

CORIPA S.A, Argentina.

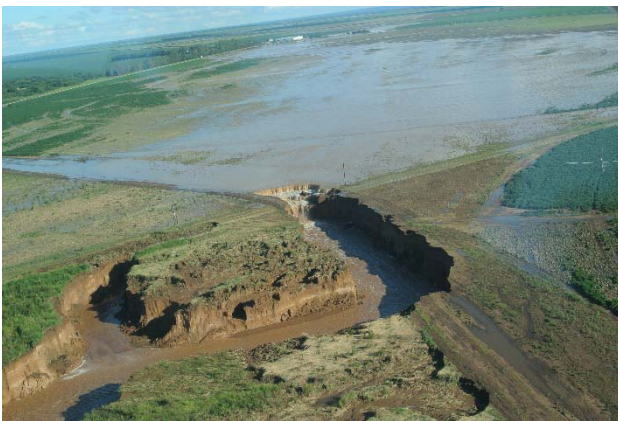
Figura 2.- Cárcavas producidas por la erosión del agua.

El desafío consistía en conducir un gran caudal de agua (80m³/seg) que al llegar a la zona de estrechamiento se incrementa significativamente la pendiente resultando en altas velocidades (3,65 m/seg). Dada la presencia de suelos erosionables, esta velocidad generaba un fenómeno de erosión retrograda que llegó a avanzar más de 400m en una semana.

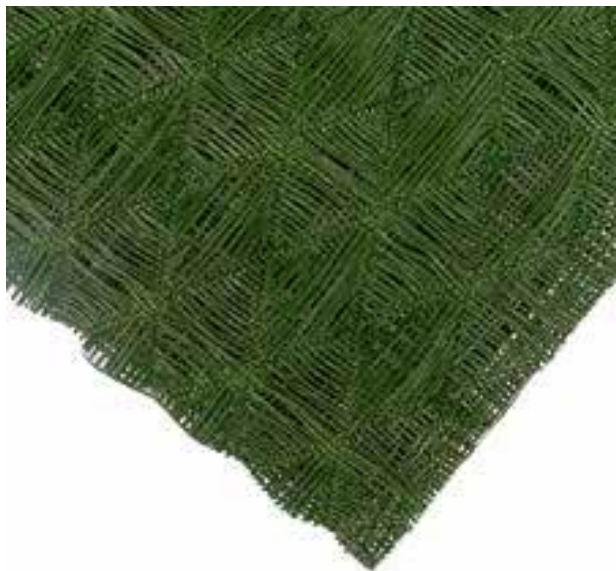
Las geomantas (Fig. 5) están constituidas por una malla tejida de filamentos continuos de polipropileno y matriz tridimensional. Su elevada resistencia a la tracción y vida útil, brinda una protección permanente del suelo y un óptimo control de erosión. La geomanta actúa reforzando la vegetación y evita el arrastre de las partículas de suelo, esto a su vez favorece la infiltración reduciendo la energía del escurrimiento.

Figura 5.- Ejemplo de geomanta tejida de polipropileno.

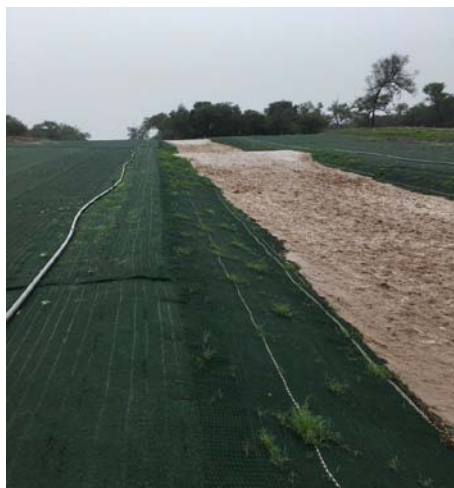
El resultado del canal en servicio fue exitoso, superando las expectativas iniciales, dado el bajo porcentaje de cobertura vegetal al momento de la primera crecida (Fig.6). La utilización de geosintéticos permitió obtener un revestimiento confiable y compatible con el desarrollo de vegetación. Sumado a su fácil instalación, este tipo de solución es una alternativa a considerar para establecimientos agropecuarios y lugares de difícil acceso.

Figura 6.- Fotografía de la solución en servicio.

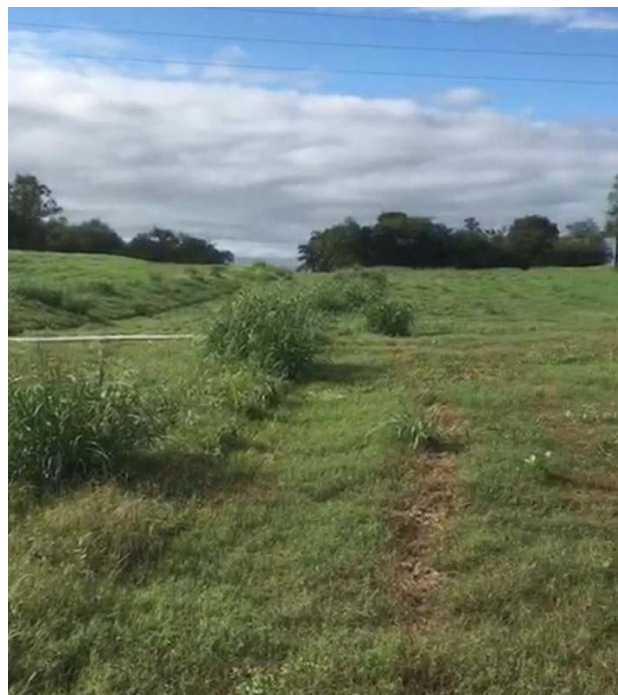
A la fecha, el canal se encuentra completamente vegetado (Fig. 7) lo cual el impacto de la intervención es prácticamente imperceptible a la vista, ya que se mimetiza con el entorno natural del lugar.

Figura 7.- Imagen actual del canal vegetado.
