# SIMULACIÓN NUMÉRICA DE UN CUENCO DISIPADOR DE ENERGÍA: OPERACIÓN ASIMÉTRICA Y EROSIÓN DE MÁRGENES

Mariano de Dios<sup>1</sup>, María Julieta Buscetti<sup>1</sup>, Milagros Loguercio<sup>1</sup>, Sergio O. Liscia<sup>1</sup>  
y Marcelo Cardinali<sup>2</sup>

<sup>1</sup>Laboratorio de Hidromecánica, Departamento de Hidráulica, Facultad de Ingeniería, Universidad Nacional de La Plata, Argentina.

<sup>2</sup>Entidad Binacional Yacyretá.

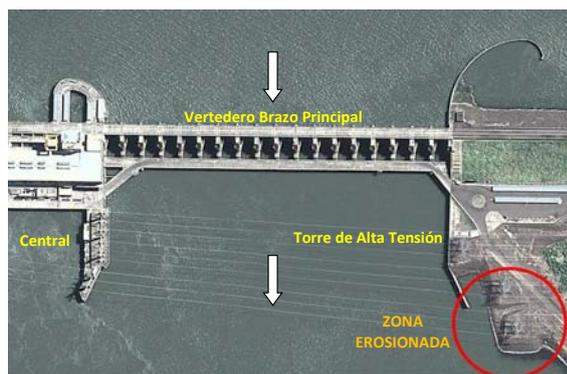
Las crecidas ocurridas durante los años 2013 y 2014 en el río Paraná tuvieron un caudal máximo diario en el Complejo Hidroeléctrico Yacyretá de 40.000 m<sup>3</sup>/s aproximadamente, siendo de esta manera dos eventos de gran magnitud (recurrencia de 20 años aproximadamente). Se registraron caudales superiores a los 15.000 m<sup>3</sup>/s en el Vertedero Brazo Principal (VBP) (15.806 m<sup>3</sup>/s y 16.857 m<sup>3</sup>/s para el año 2013 y 2014 respectivamente). Como consecuencia de esta importante crecida se produjo una erosión en la margen izquierda del Vertedero en las proximidades de una de las torres de alta tensión. Esta situación obligó a cerrar los vanos 1 y 2 del VBP para reducir las velocidades en esta zona y a realizar una serie de reparaciones en el talud afectado. En la Figura 1 se puede observar la zona erosionada.

Figura 1.- Planta VBP. Zona erosionada durante la crecida de 2014.

Durante esta crecida se llevó adelante una reparación del talud erosionado colocando rip-rap con un  $D_{50}=0.65\text{m}$ . Si se tiene en cuenta que para resistir la corriente se necesitaba un  $D_{50}=0.66\text{m}$ , la protección actual para la crecida del 2014 estuvo en el límite de su estabilidad. Sin embargo, en caso de haber operado el vertedero en forma uniforme, es decir, no cerrando el vano 1 y 2, la situación hubiese sido más crítica. En la simulación del escenario de apertura uniforme del VBP (considerando el caudal máximo de 2014) el  $D_{50}$  asciende a 1.13 m. Esto hubiese significado seguramente el colapso de la torre de alta tensión. En la Figura 4 se comparan las velocidades en un plano horizontal (cota 58msnm) para estos dos escenarios estudiados.

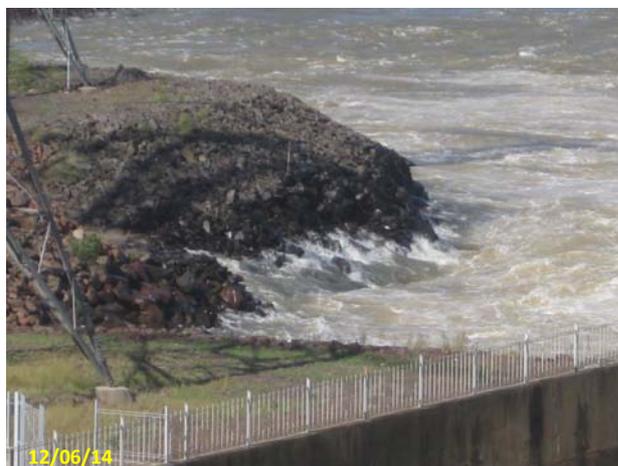
En la Figura 2 se presenta una fotografía de la crecida de 2014, donde se puede observar el oleaje sobre el talud izquierdo.

Figura 2.- Oleaje sobre la margen izquierda del VBP durante la crecida de 2014.

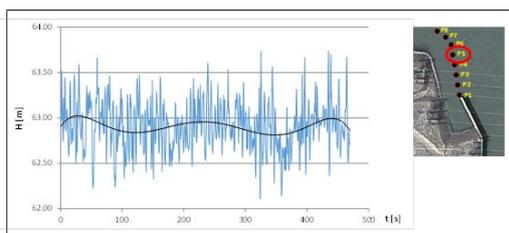
La simulación numérica muestra que para las condiciones de la crecida de 2014 (considerando los 2 primeros vanos cerrados) el oleaje llegó a tener alturas significativas (ver Figura 3) en la zona del talud de aproximadamente 1m y velocidades medias que alcanzaron los 3.5 m/s en algunos sectores puntuales. Considerando la acción del oleaje y las velocidades por separado, por ejemplo utilizando la expresión de Hudson (1958) y Pilarczyk (1990) respectivamente, se obtiene un D<sub>50</sub> mínimo 0.66 m para poder resistir estas sollicitaciones (en este caso la acción dominante es la velocidad de la corriente).

**Figura 3.-** Registro de olas en un punto cercano al talud izquierdo– Simulación numérica – Crecida del año 2014.

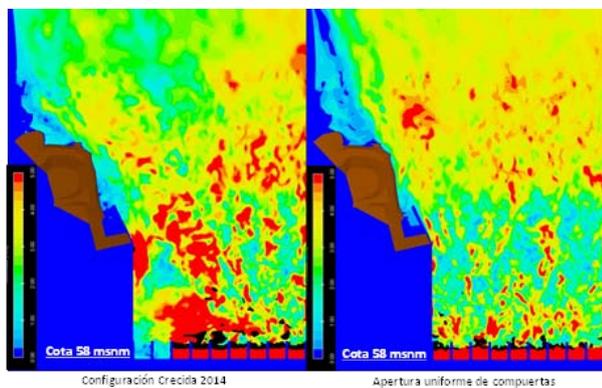
**Figura 4.-** Comparación del campo de velocidades para la configuración de la crecida de 2014 (izquierda) y apertura uniforme de compuertas (derecha).

- 1) **Solución transitoria:** estudiar configuraciones de apertura de compuerta para diferentes caudales que además de disminuir la sollicitación sobre el enrocado de margen izquierda, no generen recirculaciones capaces de introducir piedras en el cuenco disipador. Esta tarea llevó a definir una serie de recomendaciones en la operación del VBP hasta que se materialice la solución definitiva.
- 2) **Solución definitiva:** definido el caudal de diseño de las protecciones ( $25.000\text{ m}^3/\text{s}$ ), se realizó la simulación numérica con apertura uniforme de compuertas, la cual arrojó como resultado la necesidad de colocar un rip-rap con un  $D_{50}=1.3\text{m}$ .

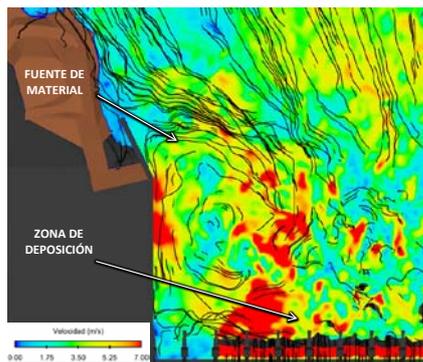
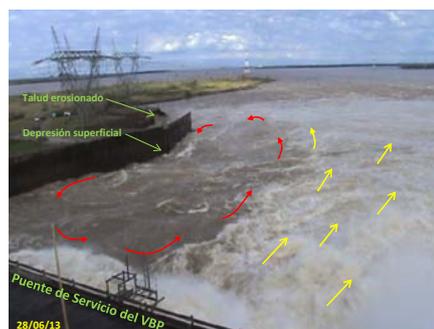
La simulación numérica de la crecida de 2014 nos permite también clarificar el proceso de incorporación de material ocurrido durante este evento. En la Figura 5 se observan los patrones del flujo a la salida del VBP para la cota 56 msnm. La fuente del material rocoso que ingresó a la pileta de aquietamiento fue probablemente la margen izquierda, teniendo en cuenta que durante la crecida se incorporó material de gran tamaño para proteger el talud erosionado. Posteriormente las elevadas velocidades de carácter fluctuante que se generaron con la recirculación (pulsos de velocidad superiores a los 7 m/s) desplazaron los bloques hasta el interior de la pileta. Finalmente el material rocoso se encuentra con el perfil vertedor y en los vanos 5 y 6 encuentra una zona para depositarse.

**Figura 5.-** Proceso de incorporación de material rocoso a la pileta de aquietamiento para la crecida de 2014 (superior). Recirculación frente a los vanos 1 y 2 durante la crecida de 2013 (inferior).
