Estudio de la calidad fisicoquímica y bacteriológica del agua del riacho formosa

Estudio Integral de la Variación de la Calidad de los Cuerpos de Agua Provincia de Formosa – Secretaria de Ciencia y Tecnología, Universidad Nacional de Formosa

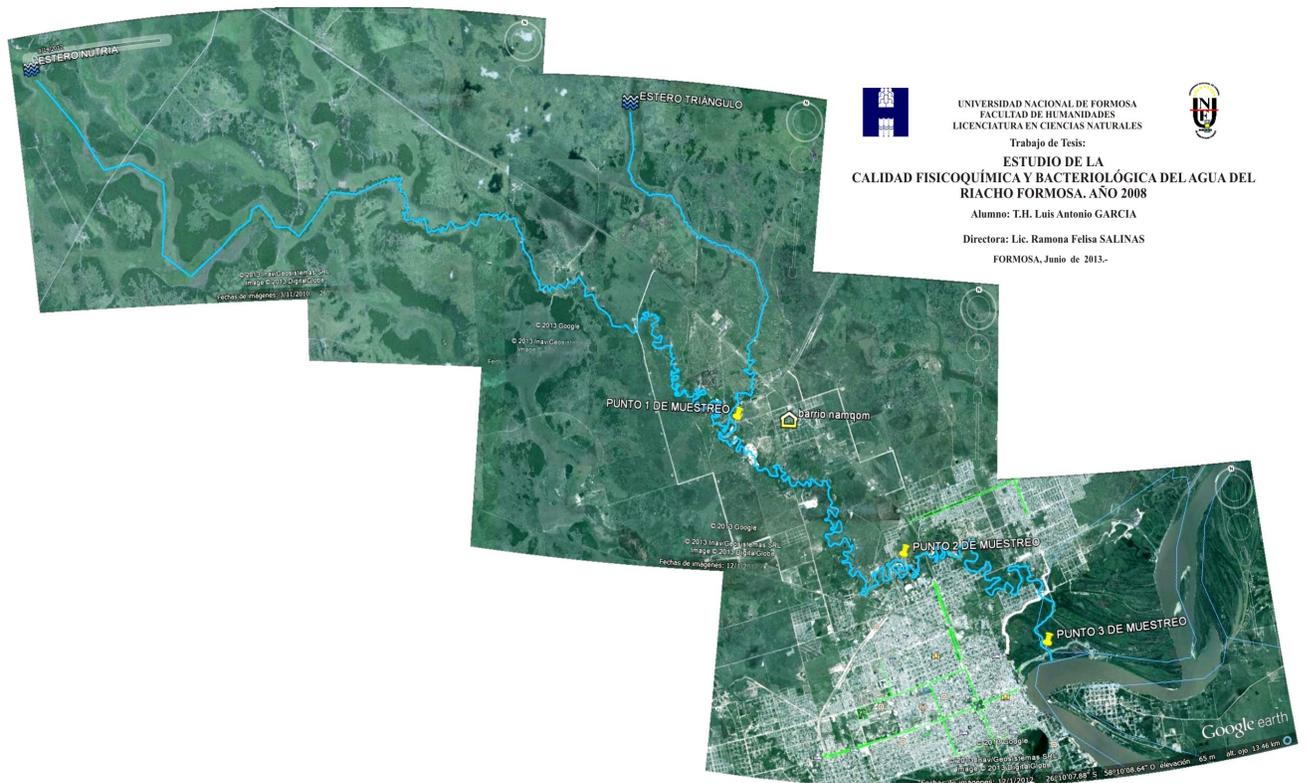
Figura 1.- Imagen Satelital con el trazado del curso Hídrico y la ubicación de los puntos de muestreo

El trabajo es Cuantitativo-Exploratorio y Descriptivo. Muestra: Probabilística, conformada por los análisis físicos químicos y bacteriológicos de los tres puntos de muestreo. Estos se hicieron en el Laboratorio de Calidad de Aguas del Servicio Provincial de Agua Potable y Saneamiento de la Provincia de Formosa. Los puntos de Muestreo se determinaron a partir de Análisis de imágenes Satelitales seleccionándose tres puntos de interés (Figura 1). El primero al ingreso del Riacho en El tramo Urbano de la ciudad de Formosa, sobre la margen izquierda, en el punto situado a los $26^{\circ}07'10.91''$ S, $58^{\circ}14'40.07''$ O, unos mil metros detrás del Cementerio Parque Remanso de Paz ubicado en la zona en el barrio Nam Qom de la ciudad de Formosa (Figura 2). El segundo en un punto conocido utilizado por la Secretaría de Minería de la Nación en sus estudios ambientales de Base, sobre la margen izquierda en el punto situado a los $26^{\circ}09'05''$ S $58^{\circ}11'42''$ O, a unos 850 metros en línea recta, aguas arriba del cruce sobre el puente Blanco de la ruta Nacional N° 11 (Figura 3). El tercero a la salida del sistema en la desembocadura en el río Paraguay, sobre la margen derecha en el punto situado a los $26^{\circ}10'24.77''$ S $58^{\circ}09'21.30''$ O, antes del puente de la Avenida Costanera ubicado sobre la desembocadura del riacho Formosa en el río Paraguay (Figura 4).

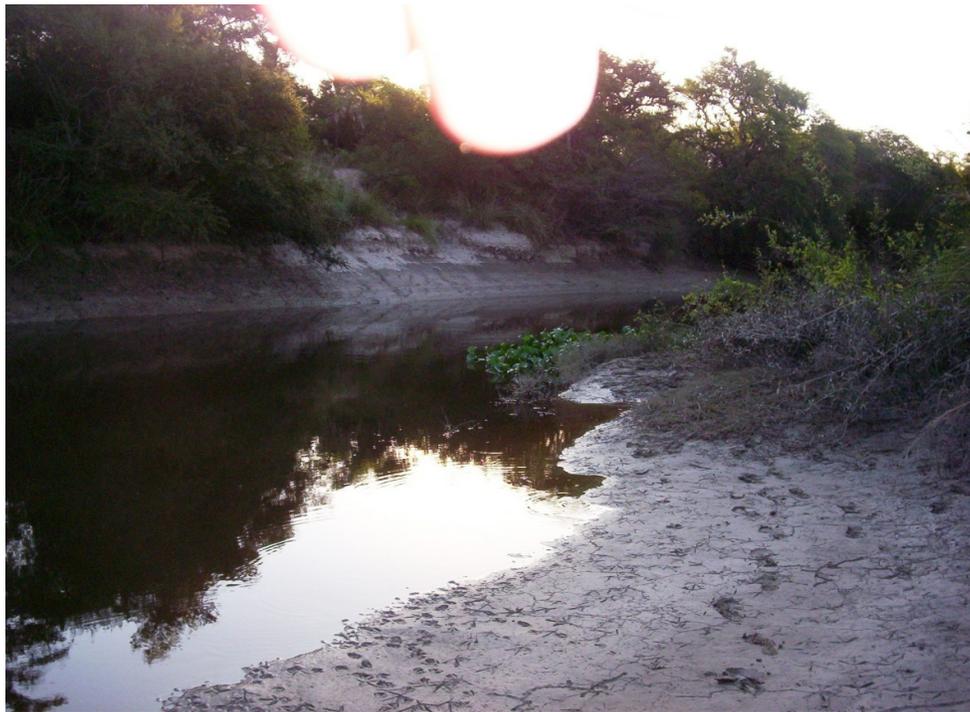
Figura 2.- Punto 1 de muestreo en el Barrio Namqom (08/03/08)

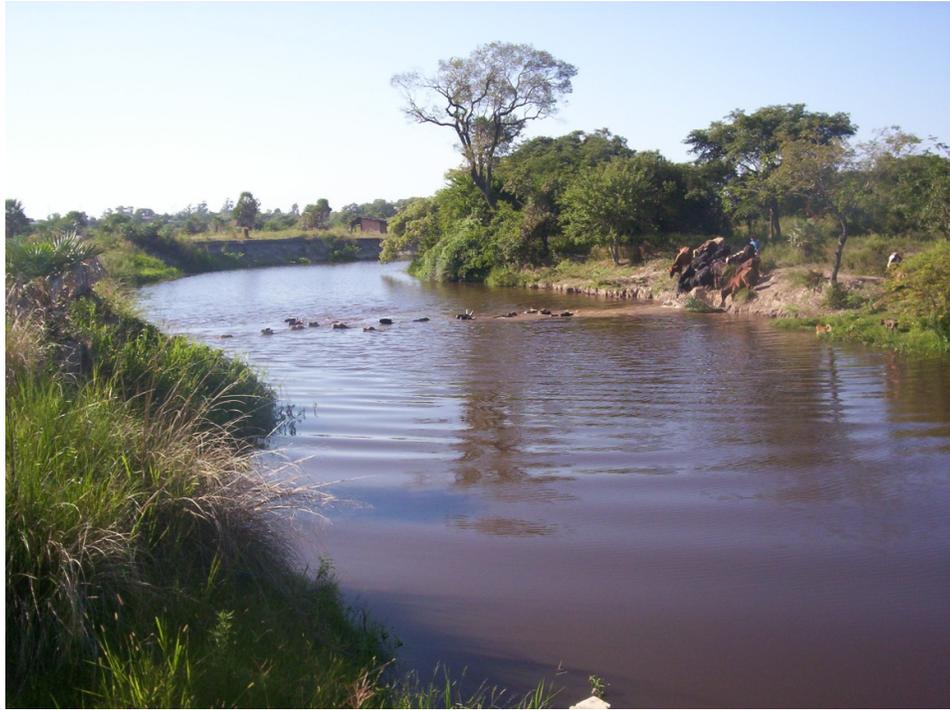
Figura 3.- Punto 2 de muestreo en el Barrio San Isidro (24/04/08)

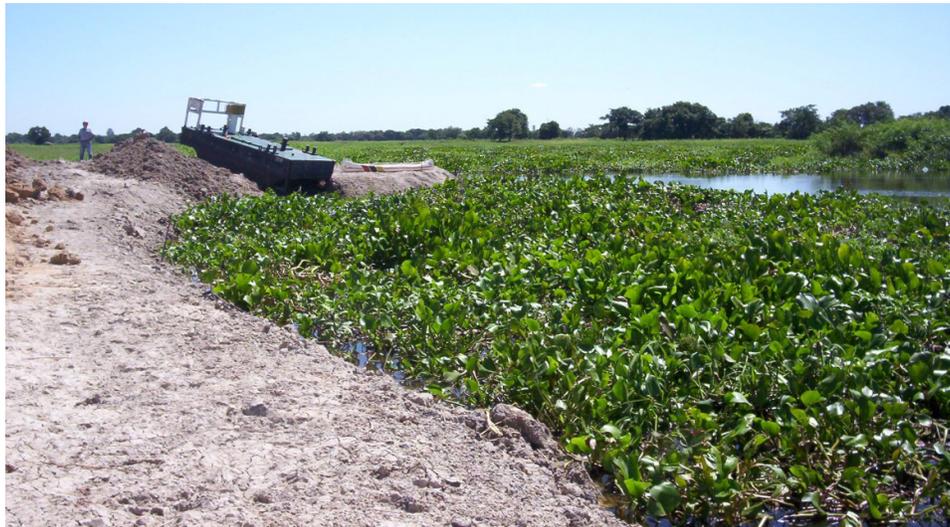
Figura 4.- Punto 3 de muestreo en la desembocadura del Riacho Formosa sobre la costanera Vuelta Ferosa y la laguna Cotorra (16/03/08)

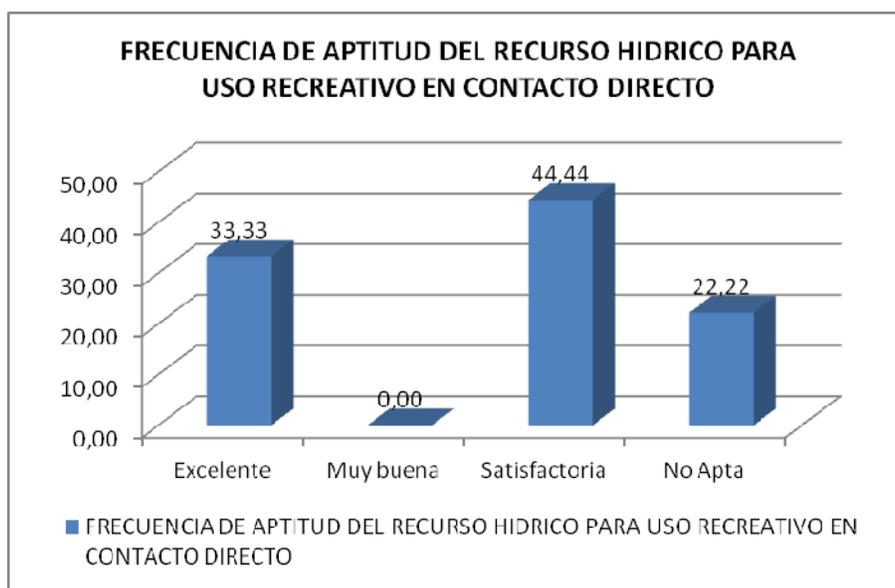
Figura 5.- Resultados de los análisis Bacteriológicos de coliformes fecales realizados al riacho Formosa en el año 2008 y su frecuencia de aparición en los diferentes puntos de muestreo adoptados. Los máximos indicados se corresponden con los valores límites establecidos en NMP por 100 ml² para Aguas dulces, salobres y salinas destinadas a la recreación con contacto primario (baño).

Si realizamos un análisis de la frecuencia de aparición de los resultados de análisis bacteriológicos realizados obtenemos el siguiente gráfico (Figura 5). La aptitud del recurso hídrico para uso recreativo con contacto directo que recurre con mayor frecuencia es la de aptitud “satisfactoria” (44,44%) y “excelente” con un

33,33 %, en tanto que no existen muestras con la calificación de “muy buenas”; por último el 22,22% de las muestras colectadas en el Riacho Formosa durante el año 2008 resultaron “no aptas”.
