RELEVAMIENTO DE LA NAPA FREÁTICA EN EL DEPARTAMENTO SAN MARTÍN.

Silicani, Matías Ricardo ¹, Raúl Francile ²

RESUMEN

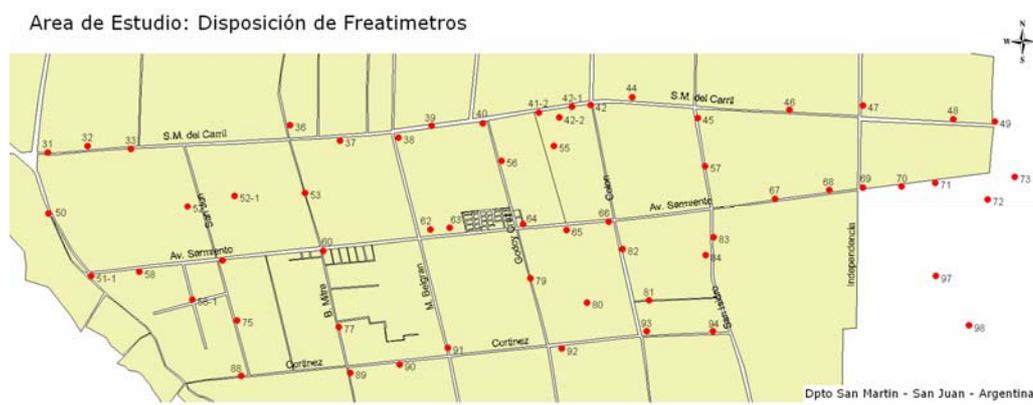
Los freatímetros están colocados en su totalidad desde finales del mes de Septiembre del año 2008, dando su primera medición en el mes de octubre del mismo año. Durante las mediciones se han encontrado problemas de faltante y rotura (vandalismo) de las bases y los freatímetros.

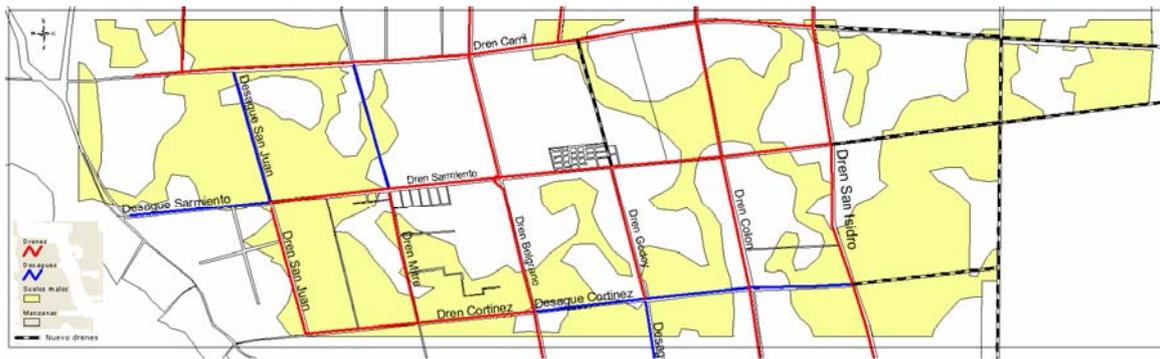
Mapa 1-1

Existen dos cuestiones, primero si bien parece que la red abarca lo suficiente, y lo que no, lo abarca la red de desagües, se procedió a agrandar la red de drenaje, (solo en un modo hipotético y para el presente trabajo), quedando como resultado posible el mapa 1-1.

Como segunda cuestión, en el presente trabajo no se cuenta con la distribución de la red de drenes parcelarios, lo que podría ser de gran ayuda para determinar si ese es uno de los problemas que se encuentran en la zona o no, decir si son escasas las parcelas que poseen drenaje.
