Erosión en Ríos Secos Pedemontanos en Mendoza. Estudio de caso: Río Seco Chañares.

Luis Enrique Guisasola, Patricia Susana Infante

Maestría en Ingeniería Ambiental e Instituto de Hidráulica, Facultad de Ingeniería, UNCuyo

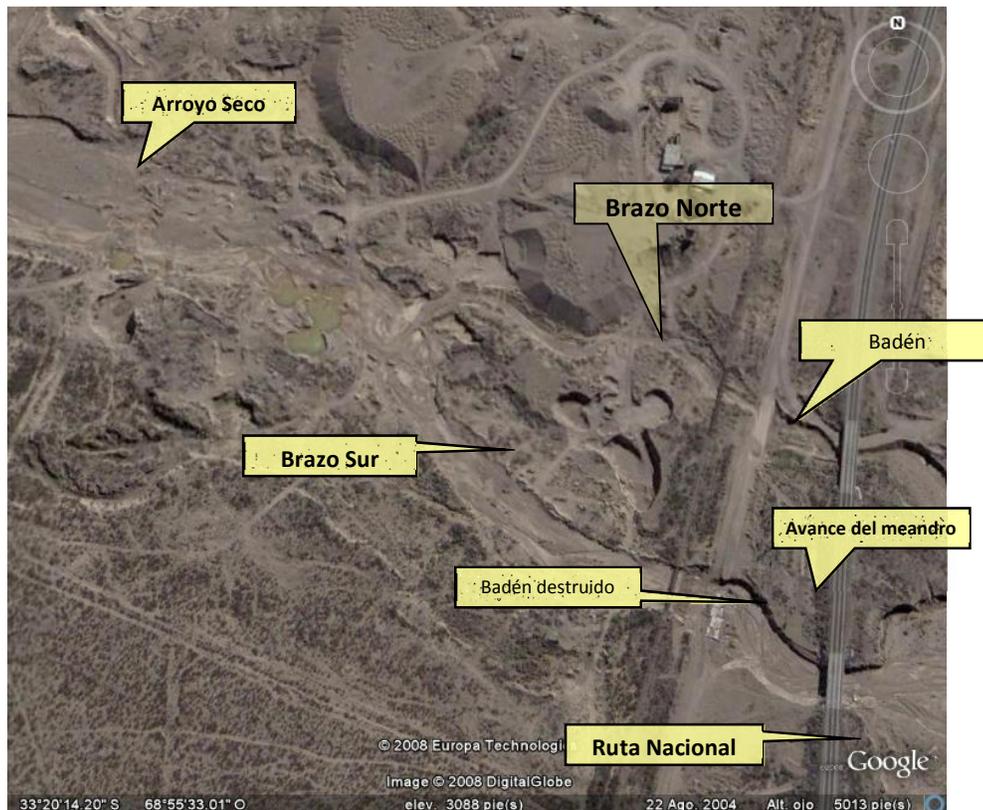
Figura 1: Imagen de agosto de 2004 correspondiente a la situación previa a la crecida que afectó el puente sur, en la cual, el bazo sur del Arroyo Chañares Errados se encontraba activo y el brazo norte no tenía influencia de las escorrentías superficiales, previamente esta crecida. Fuente: Google Earth

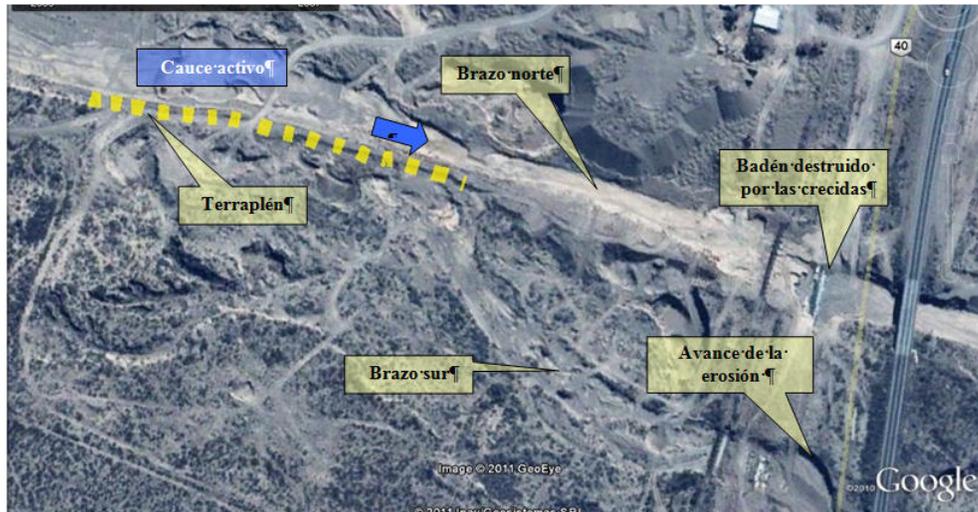
El acceso a la información se realizó a partir de la Dirección de Hidráulica desde enero de 2005. En esa época se tuvo que realizar un desvío a fin de evitar el colapso del puente sur de Chañares de la RN40, tal puede observarse en la Figura 2.

Figura 2: Imagen de 2007 ampliada donde el brazo norte ha sido activado mediante el terraplenamiento aguas arriba del brazo sur. Fuente: Google Earth

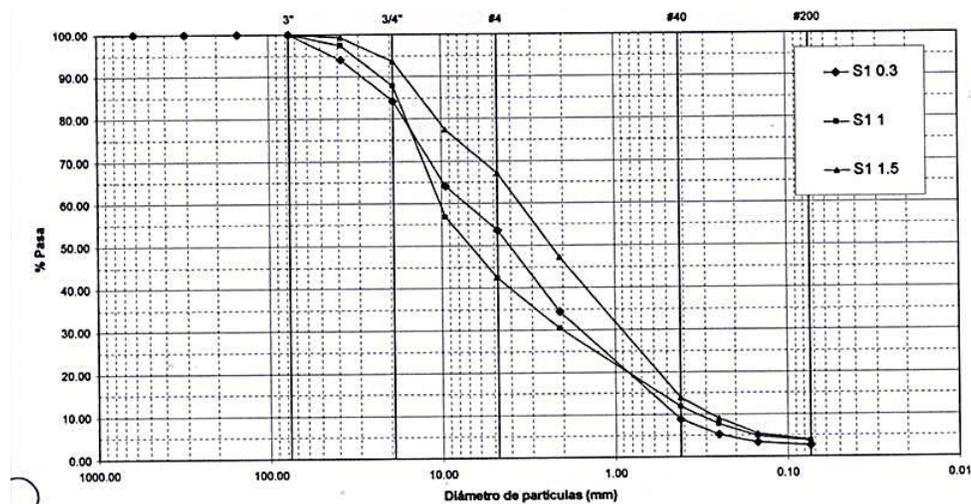
Los análisis granulométricos fueron realizados por el Laboratorio de Geotecnia de la Facultad de Ingeniería de la UNCuyo, el 6 de julio de 2010. De su interpretación, puede observarse que la matriz de cauce se trata de un material sin cohesión y que, en su mayoría, no pasa de los 10 mm de tamaño de partículas. El efecto de acorazamiento no fue evaluado, debido a la magnitud de las crecidas. Este efecto se produce por las sales del material fino que permanece en el lugar pero que, luego de los primeros minutos de la crecida, desaparece rápidamente, Martín Vide, 2008. En efecto, la obra de gaviones y colchonetas tuvo dos problemas. El primero y principal, además de ser previsible, ocurrió al pie de los gaviones de salida, de dos metros de altura, que estaban desprotegidos de la erosión causada por la disipación de la energía de caída de la descarga de agua, piedras y demás sedimentos en suspensión. La energía se disipó removiendo la matriz del cauce y, por lo tanto, “hundiendo” el enrocado, a causa de la migración de las partículas del cauce.

todas maneras, la obra falló primero por falta de estabilidad antes que la rotura de malla.
