EVALUACIÓN DE LA CALIDAD MICROBIOLÓGICA DEL RÍO CEBALLOS (CÓRDOBA) EN RELACIÓN A SU USO RECREATIVO

¹Marta I. Biagi Bistoni, ¹Ana Laura Ruibal Conti, María Alejandra Bustamante,
¹Leticia Tarrab, ¹Gustavo Soria & ²Ingrid Zito-Freyer

¹Centro de la Región Semiárida (CIRSA), Instituto Nacional del Agua (INA).
Ambrosio Olmos 1142- X5000JGT- Córdoba- Argentina-Te: 0351-4683015

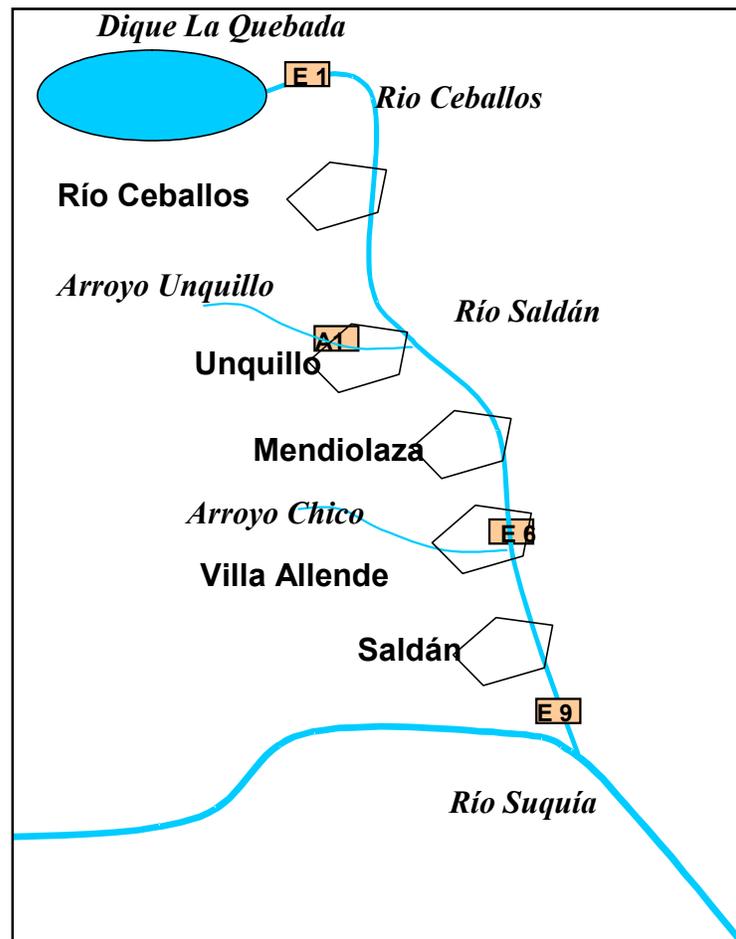
Esquema 1. Esquema de la ubicación de las estaciones de monitoreo

En función a los objetivos del presente estudio se seleccionaron las siguientes estaciones de muestreo (ver esquema):

Las cuatro estaciones de muestreo a lo largo del río fueron seleccionadas teniendo en cuenta la potencial influencia que ejercerían las ciudades aledañas, sobre la calidad del recurso hídrico. Las muestras de agua superficial se recolectaron desde Junio de 2003 hasta marzo de 2004, con una frecuencia mensual. Se tomaron en frascos plásticos estériles y fueron analizadas dentro de las seis horas de recogidas. (GEMS, 1994)

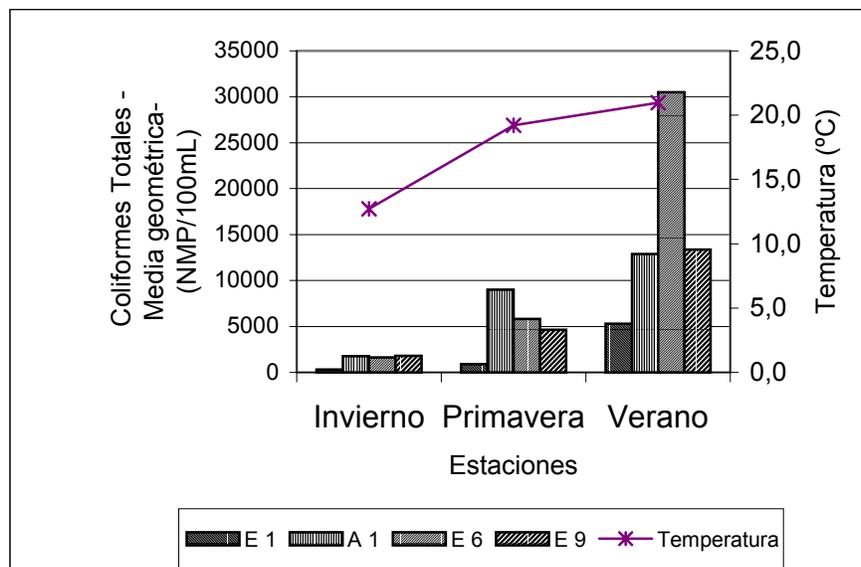
Debido a que la población bacteriana no presenta una distribución poblacional normal, para describir su valor medio, la media geométrica resulta el estadístico más confiable. En la Figura 1 se muestra el valor medio calculado para el invierno, primavera y verano en las cuatro estaciones de muestreo. Se observa que el contenido microbiológico aumenta marcadamente en los meses más cálidos (enero, febrero y marzo). Esto es coincidente con el incremento en la población turística durante el período estival.

Figura 1. Variación del promedio geométrico de las coliformes totales a lo largo del año

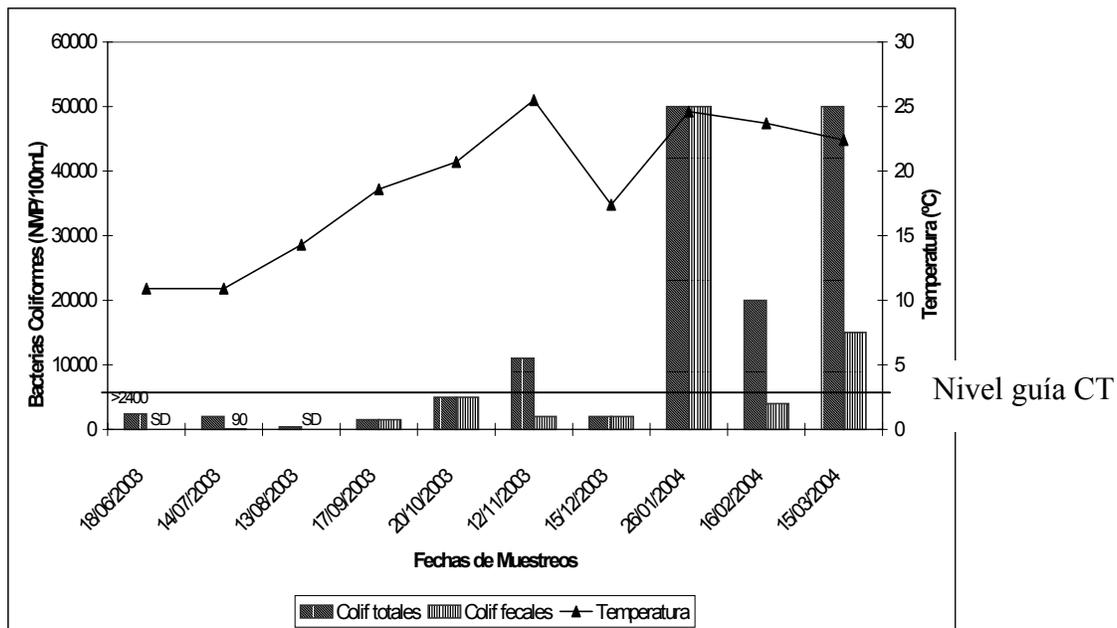
En la mayoría de los puntos se encontró valores de bacterias coliformes fecales más bajas que los encontrados para coliformes totales. En la figura 2 se muestran los valores de bacterias coliformes totales y fecales para la estación E7. Se observa también que los valores de bacterias coliformes fecales superan los límites permitidos (1000 NMP/100mL) para aguas de uso recreativo con contacto directo en los meses de enero y marzo.

Figura 2. Concentración de bacterias coliformes totales y fecales (barras) y temperatura (líneas) en los meses de muestreo en el punto E7. SD: Sin dato

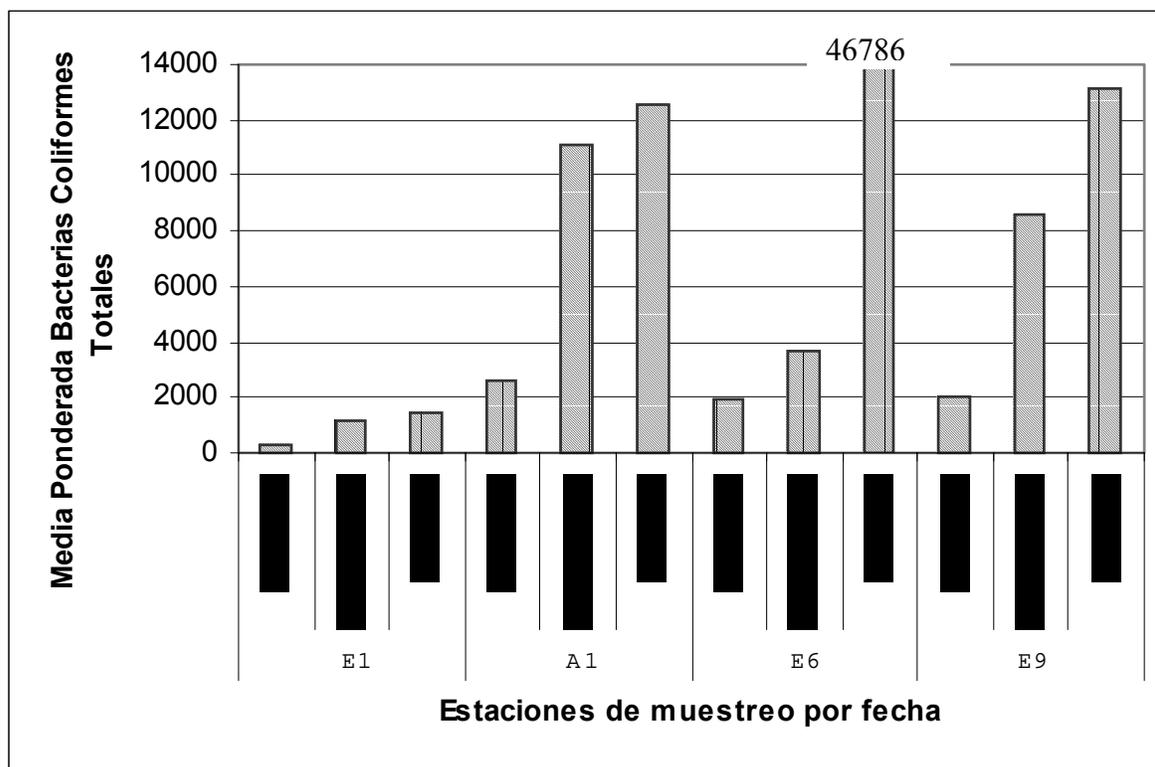
En la Figura 3 se grafican estos valores, mostrando claramente que el número de bacterias en verano es más elevado en todas las estaciones e indicando un aumento real del contenido bacteriano.

Figura 3 Media ponderada de bacterias coliformes totales por punto y estación del año en la que se tomó la muestra

Como es de esperar la estación E1 ubicada a la salida del embalse presenta las menores concentraciones de bacterias y por lo tanto no se observa casi contaminación desde el punto de vista bacteriológico. En ninguno de los casos supera los niveles guías adoptados por la Provincia (Valores guías Di.P.A.S.: CT= 5000 NMP/100mL y CF =1000 NMP/100mL)

Las estaciones de muestreo A1 y E 6 presentan las concentraciones más altas de bacterias coliformes totales y fecales, indicando la fuerte contaminación que ejercen las ciudades que se encuentran aledañas a estos puntos. Estos dos puntos superan ampliamente los valores recomendados para agua de uso recreativo. La estación E 6 es particularmente importante pues está próxima a un colegio. Es un punto muy transitado y además es usado a los fines recreativos por parte de los alumnos del colegio.

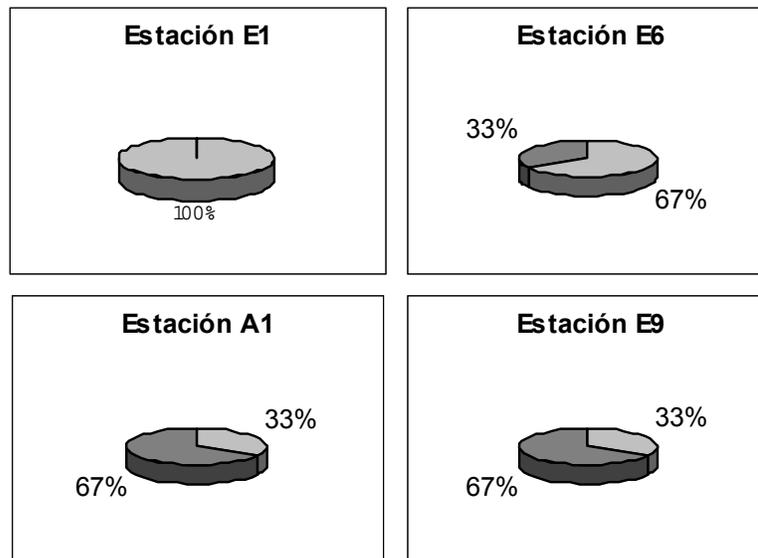
Al interpretar los valores guías no sólo es importante considerar que el valor medido exceda el valor guía, sino también su persistencia en el tiempo. Por esta razón se graficaron los porcentajes de muestras que exceden o no estos niveles (Figura 4). En el punto E1 el 100% de las muestras tomadas cumple con el valor exigido. El resto de las estaciones en primavera y verano presentan porcentajes considerables que no cumplen con lo requerido. Si bien la estación E6 presenta los registros más elevados (Figura 3), el punto E9 presenta un mayor porcentaje de muestras que superan los valores guías.

Figura 4 Porcentaje de muestras que cumplen (claro) o no cumplen (oscuro) con los valores recomendados por la Di.P.A.S

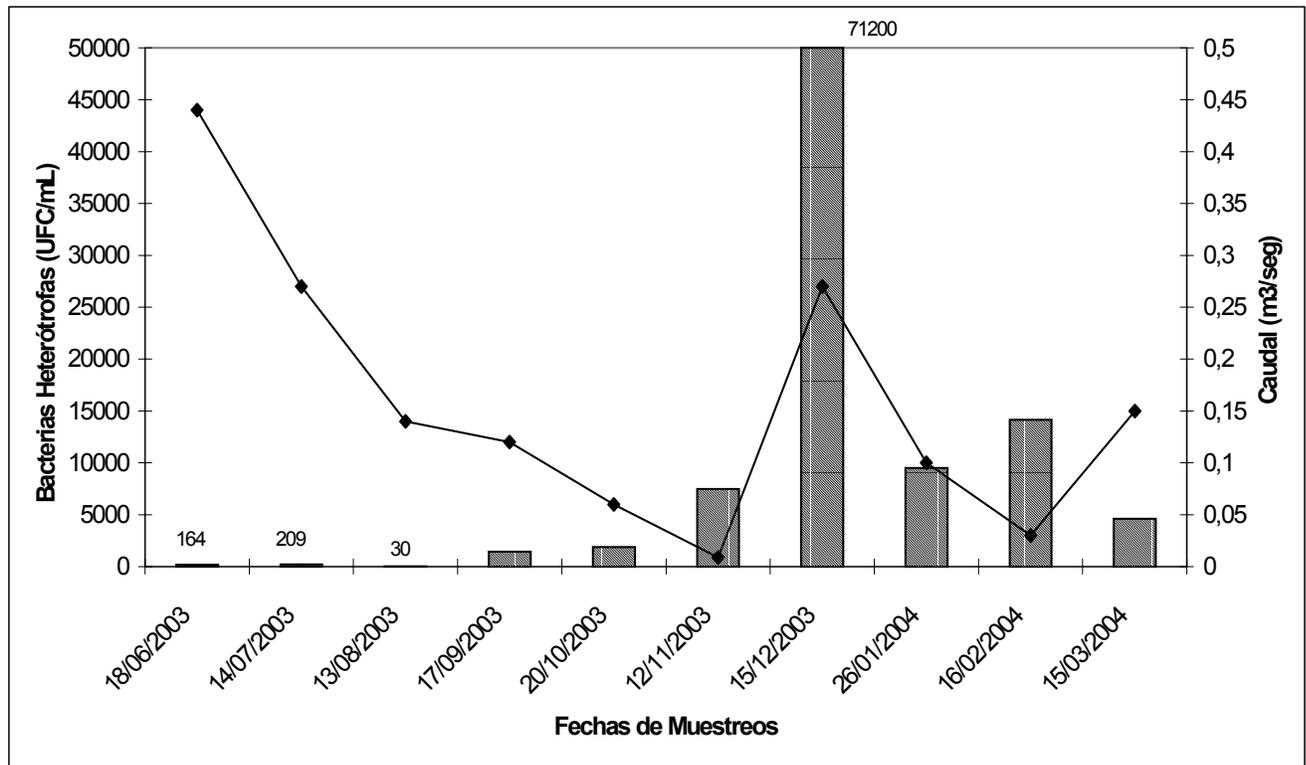
El análisis de los datos de las bacterias heterótrofas (Figura 5) revela la contribución que el aumento del caudal genera sobre la concentración de las mismas. Este aumento puede ser producido por escorrentías y otras fuentes de contaminación que llegan al río, arrastradas por la corriente de agua de lluvia. Estas bacterias no implican necesariamente contaminación de origen fecal.

El siguiente gráfico muestra los valores obtenidos de bacterias heterótrofas. En general se observa un aumento con el incremento del caudal, salvo en los meses de invierno en los cuales la

baja temperatura del agua podría ser un factor desfavorable para el desarrollo de las mismas. También deberían considerarse en este análisis otros factores hidrológicos que no han sido registrados para este trabajo.

Figura 5 Concentración de bacterias heterótrofas (barras) y Caudal (líneas) en los meses de muestreo en el punto E7

Se observa que las lluvias colaboran con el aumento de bacterias, debido a que en varios puntos de muestreo un aumento de caudal conduce a un aumento de concentración de las mismas.
