CUSTO DE IMPLANTAÇÃO E MANUTENÇÃO DE UM TELHADO VERDE PARA HABITAÇÃO POPULAR EM NATAL/RN/BR

Raquel G. de Oliveira e Ada C. Scudelari

Departamento de Engenharia Civil – UFRN; Brasil.
E-mail: kelgoliveira@gmail.com; ada@ct.ufrn.br

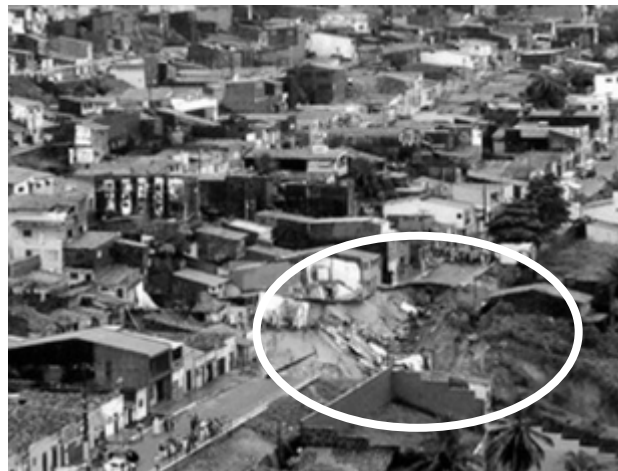
Figura 1.- Exemplo de Deslizamento em Natal/RN.

A cidade de Natal, tem sofrido bastante com os problemas causados pelas inundações e deslizamentos de terra, as quais são consequência das alterações descontroladas do uso e ocupação do solo e ausência de um sistema adequado de drenagem urbana e manejo das águas pluviais (Figuras 1 e 2).

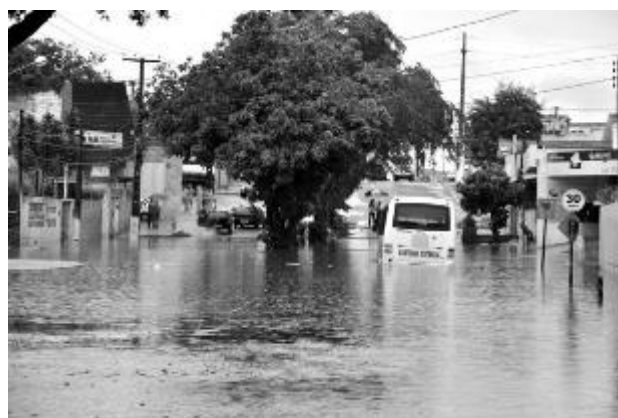
Figura 2.- Exemplo de Inundação em Natal/RN.

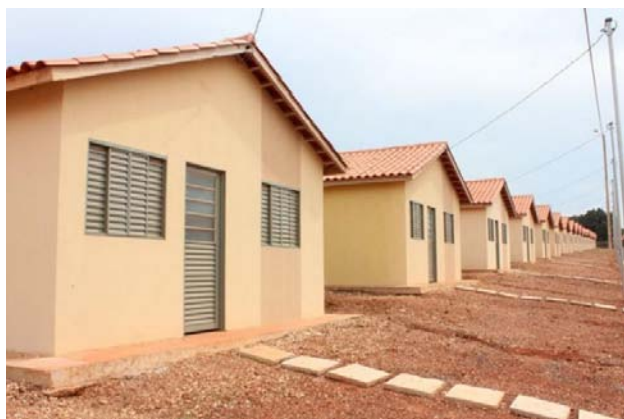
Figura 3.- Residências unifamiliares de padrão popular, com cobertura em laje de concreto armado e telhas cerâmicas.

Nas residências térreas unifamiliares de padrão popular, em Natal/RN e Região Metropolitana, observa-se predominantemente coberturas constituídas por laje inclinada de concreto armado sob telhas cerâmicas (Figura 3)
